INVESTIGACIÓN Y ANÁLISIS PRELIMINARES DE DAÑOS A LAS CASAS

Agel, El Salitre, San José Ixcanichel, y San José Nueva Esperanza

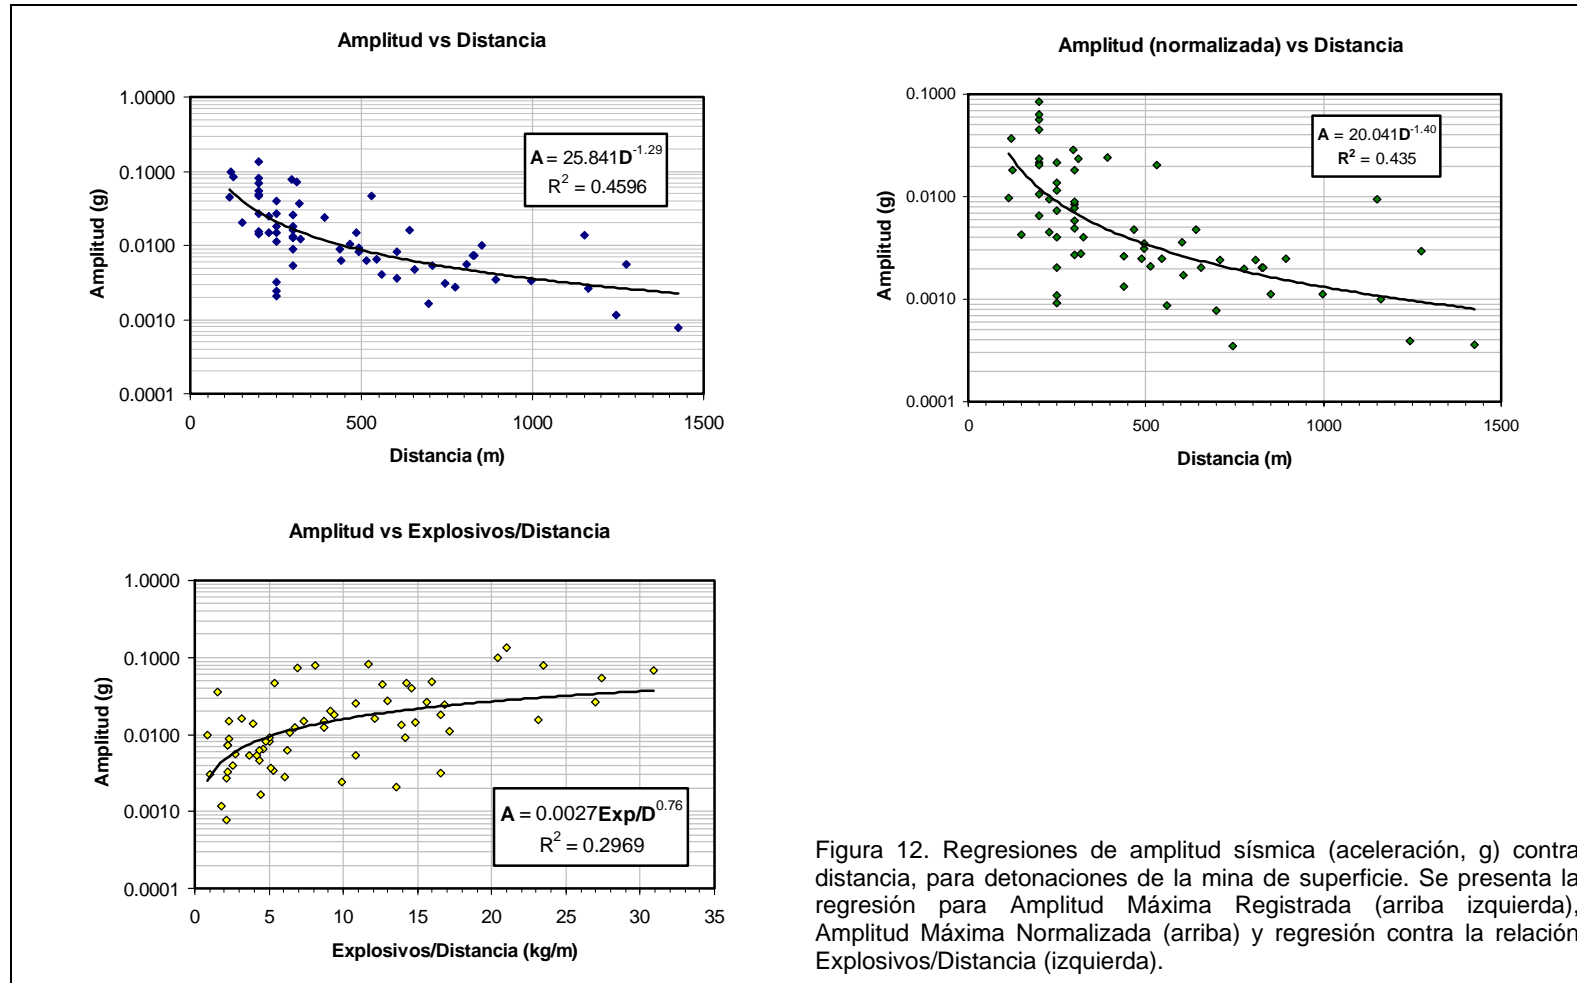
Figura 12. Regresiones de amplitud sísmica (aceleración, g) contra distancia, para detonaciones de la mina de superficie. Se presenta la regresión para Amplitud Máxima Registrada (arriba izquierda), Amplitud Máxima Normalizada (arriba) y regresión contra la relación Explosivos/Distancia (izquierda).

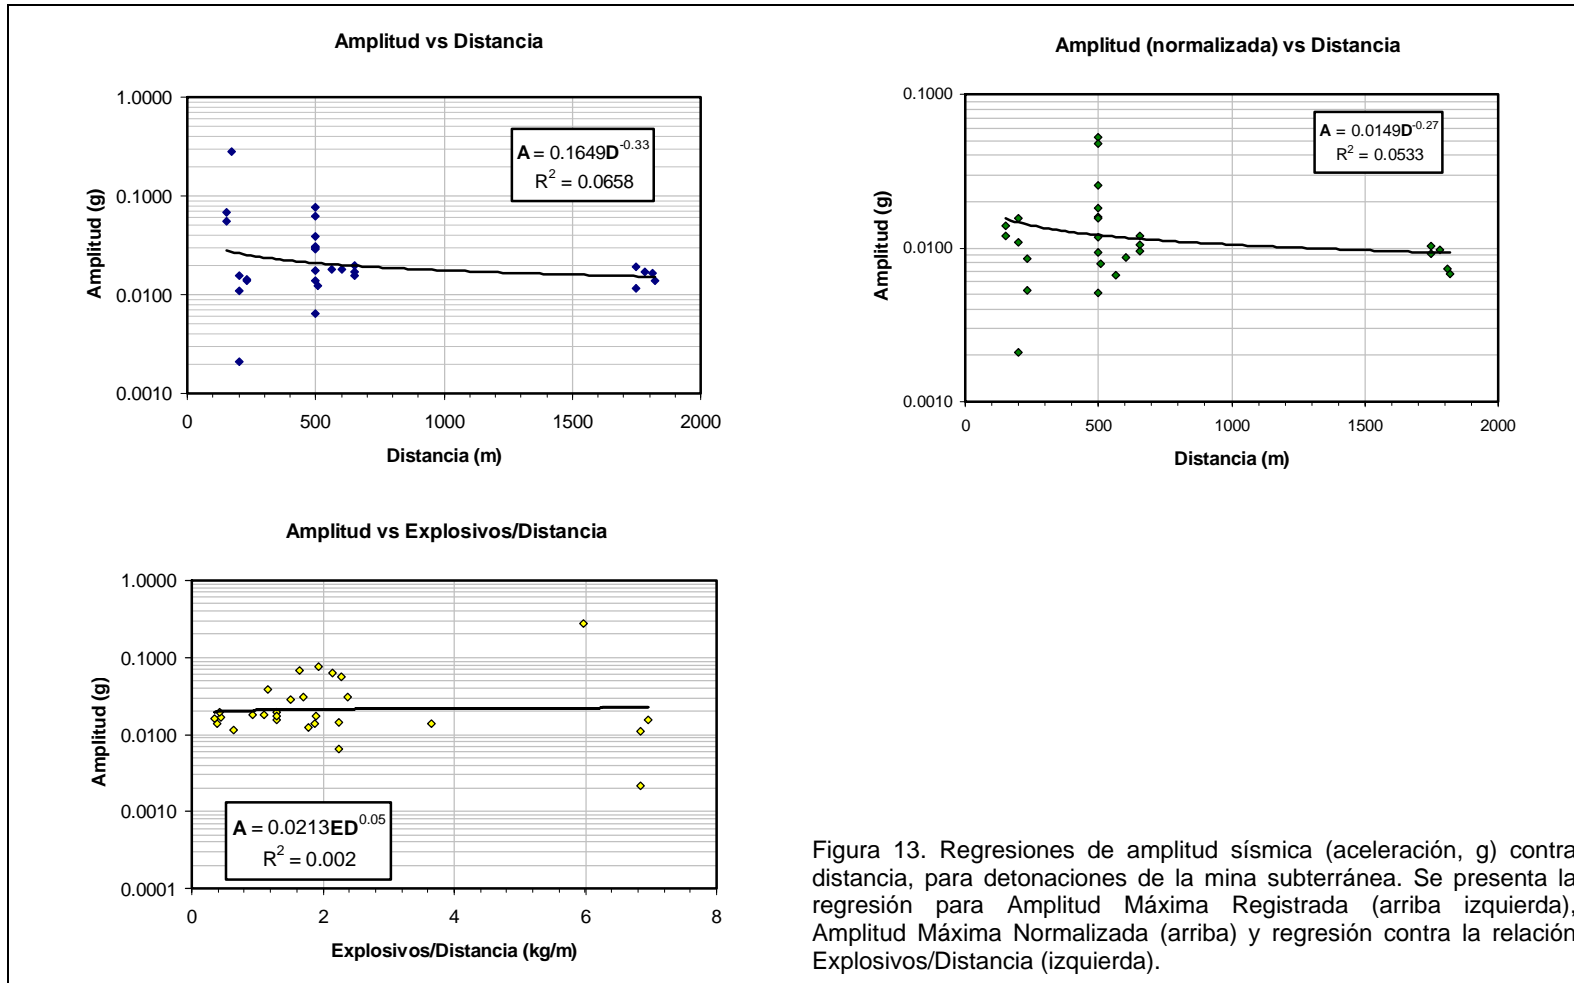
Figura 13. Regresiones de amplitud sísmica (aceleración, g) contra distancia, para detonaciones de la mina subterránea. Se presenta la regresión para Amplitud Máxima Registrada (arriba izquierda), Amplitud Máxima Normalizada (arriba) y regresión contra la relación Explosivos/Distancia (izquierda).

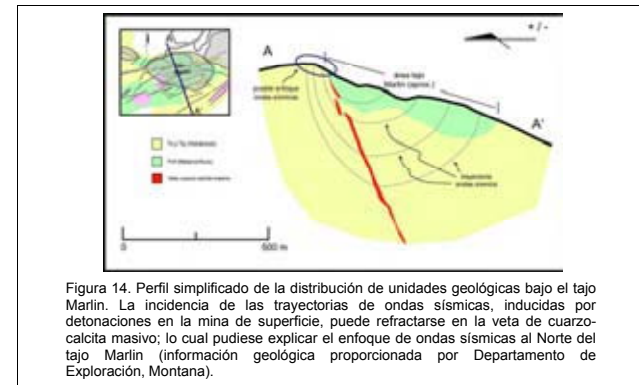
Los valores de mayor intensidad registrados en la mina de superficie, sin embargo, parecen estar desviados hacia el Norte del tajo Marlin (Figura 10). Una posible explicación de este aparente enfoque de energía puede ser la refracción de ondas sísmicas, al propagarse por la veta de cuarzo-calcita masivo (Figura 14).

Figura 14. Perfil simplificado de la distribución de unidades geológicas bajo el tajo Marlin. La incidencia de las trayectorias de ondas sísmicas, inducidas por detonaciones en la mina de superficie, puede refractarse en la veta de cuarzo-calcita masivo; lo cual pudiese explicar el enfoque de ondas sísmicas al Norte del tajo Marlin (información geológica proporcionada por Departamento de Exploración, Montaña).

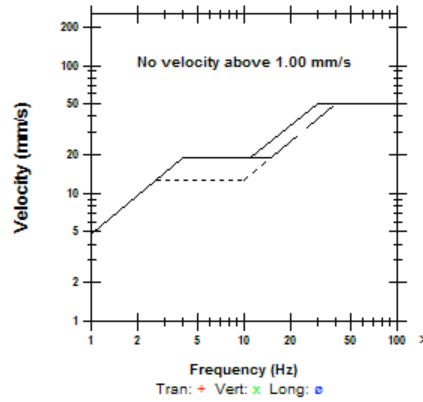
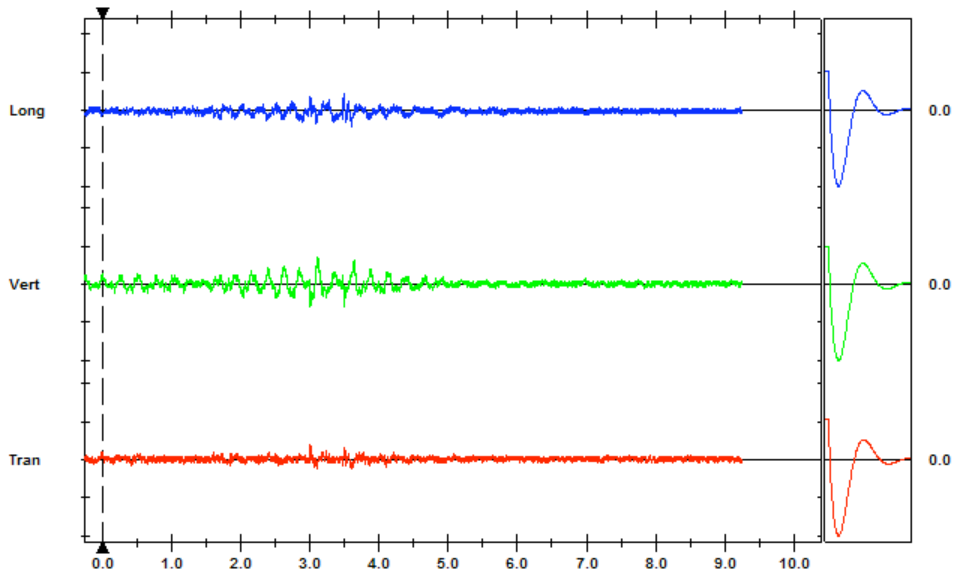
Tran	Vert	Long	
PPV	0.190	0.349	0.206	mm/s
Frecuencia ZC	15	6.0	19	Hz
Tiempo (Rel. al Disparador)	3.010	3.118	3.496	seg
Aceleracion del Pico	0.00663	0.00829	0.00829	g
Desplazamiento del Pico	0.00176	0.00823	0.00617	mm
Chequeo de Sensores	Paso	Paso	Paso	
Frequency	7.2	7.4	7.3	Hz
Overswing Ratio	4.0	3.9	4.1

Pico Vector Suma 0.390 mm/s en 3.499 seg

Notas Post Evento
Camion a 10 km/hr.

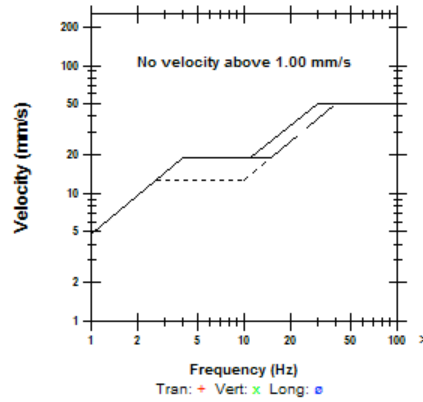
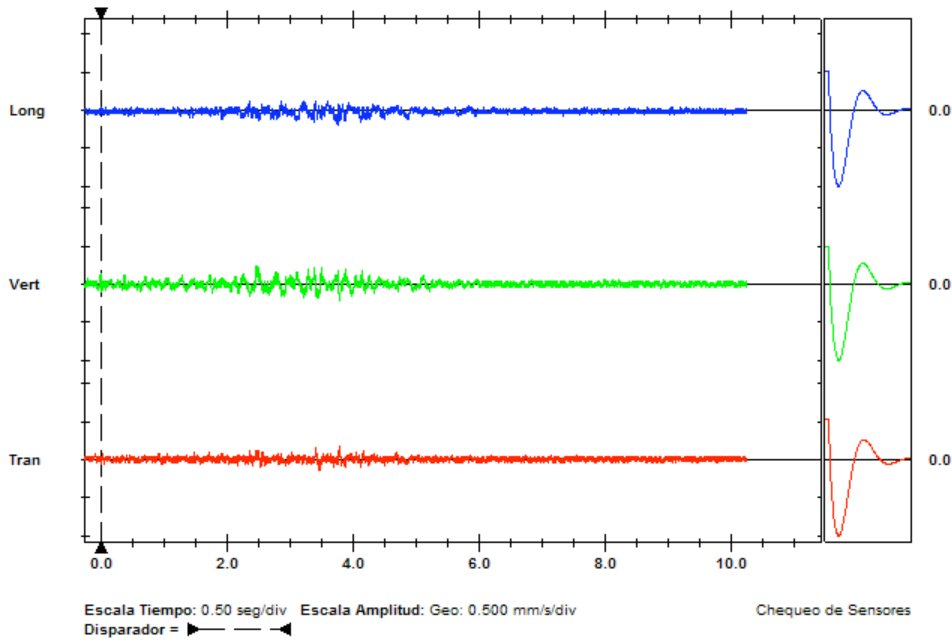
Tran	Vert	Long	
PPV	0.175	0.238	0.190	mm/s
Frecuencia ZC	13	5.5	7.1	Hz
Tiempo (Rel. al Disparador)	3.785	2.460	3.780	seg
Aceleracion del Pico	0.00663	0.00829	0.00829	g
Desplazamiento del Pico	0.00171	0.00569	0.00374	mm
Chequeo de Sensores	Paso	Paso	Paso	
Frequency	7.2	7.4	7.3	Hz
Overswing Ratio	3.9	3.8	4.1

Pico Vector Suma 0.263 mm/s en 2.460 seg

Notas Post Evento
Camion a 20 km/hr.

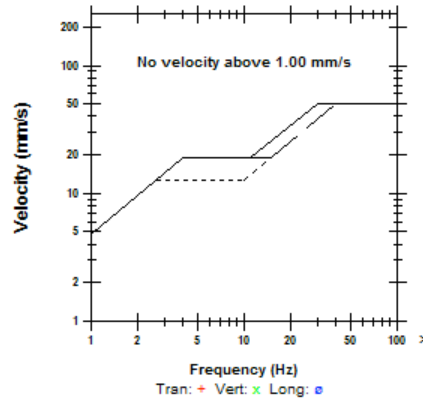
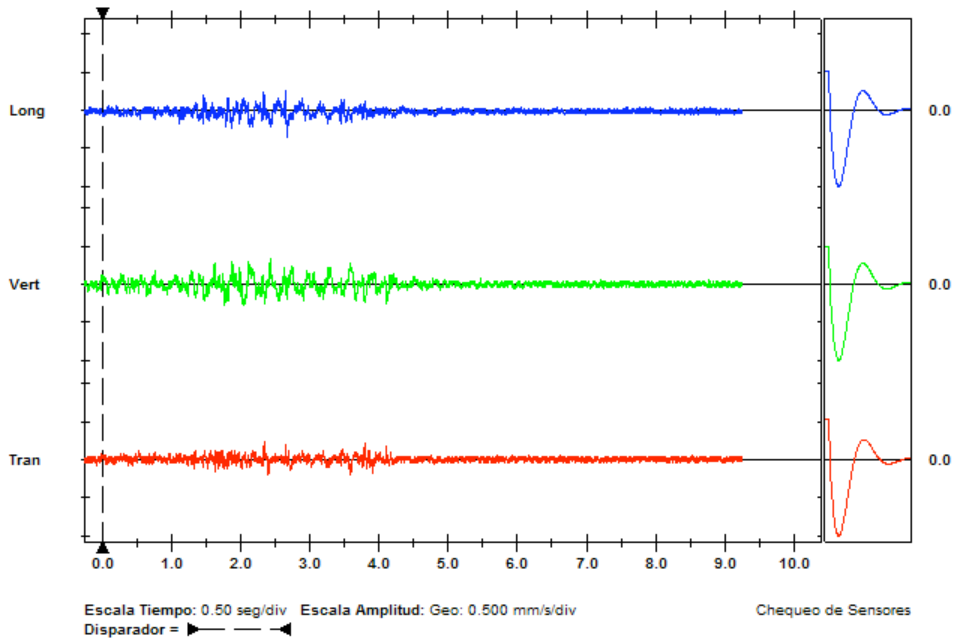
Tran	Vert	Long	
PPV	0.238	0.333	0.349	mm/s
Frecuencia ZC	21	8.7	4.5	Hz
Tiempo (Rel. al Disparador)	2.344	2.429	2.675	seg
Aceleracion del Pico	0.00829	0.00829	0.00829	g
Desplazamiento del Pico	0.00297	0.00739	0.00681	mm
Chequeo de Sensores	Paso	Paso	Paso	
Frequency	7.2	7.4	7.3	Hz
Overswing Ratio	3.9	3.8	4.1

Pico Vector Suma 0.377 mm/s en 2.432 seg

Notas Post Evento
Camion a 30 km/hr.

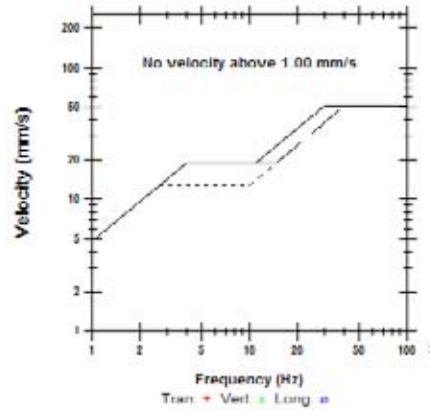
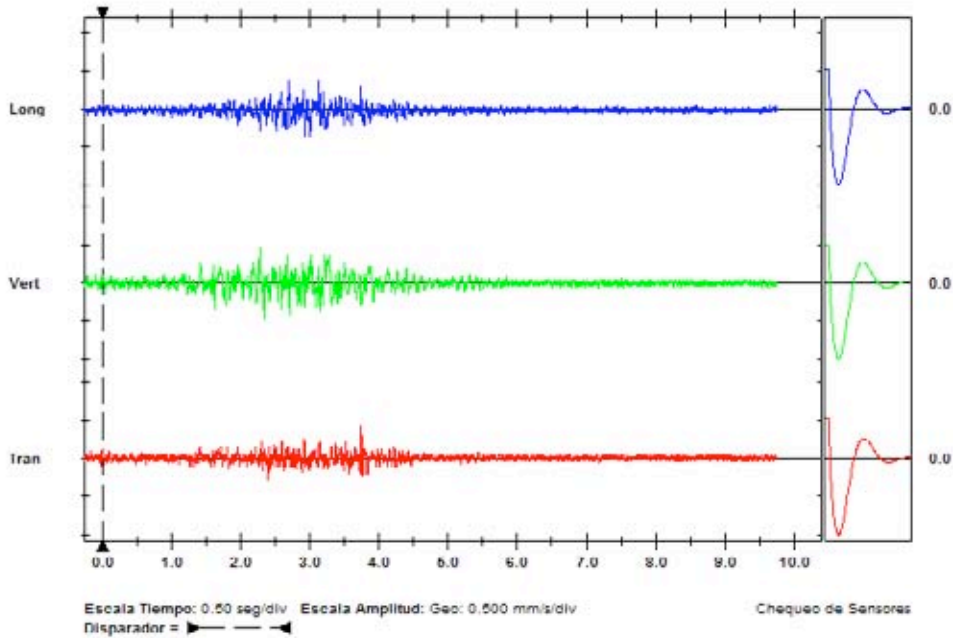
Tran	Vert	Long	
PPV	0.429	0.470	0.381	mm/s
Frecuencia ZC	24	14	14	Hz
Tiempo (Rel. al Disparador)	3.743	2.345	2.897	seg
Aceleracion del Pico	0.0116	0.0116	0.0133	g
Desplazamiento del Pico	0.00257	0.0103	0.00545	mm
Chequeo de Sensores	Pico	Pico	Pico	
Frequency	7.2	7.4	7.3	Hz
Overwing Ratio	3.0	3.0	4.1

Pico Vector Suma 0.571 mm/s en 3.745 seg

Camion a 40 km/hr.

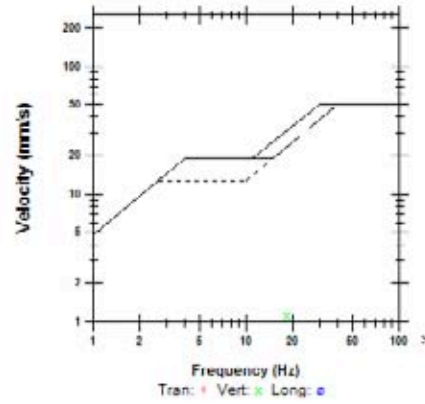
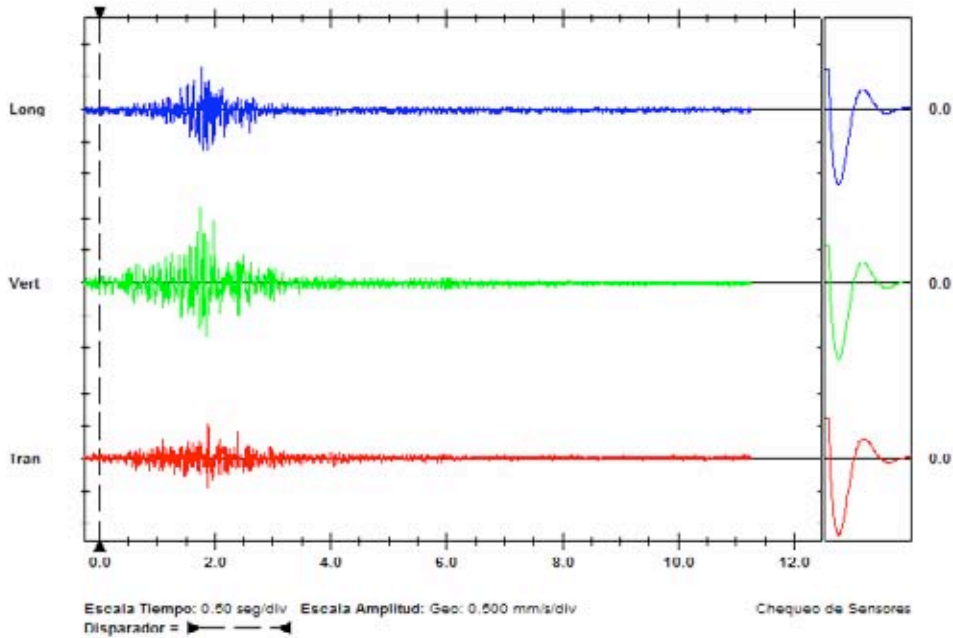
Tran	Vert	Long	
PPV	0.024	1.10	0.001	mm/s
Frecuencia ZC	20	10	10	Hz
Tiempo (Rel. al Disparador)	1.898	1.748	1.769	seg
Aceleracion del Pico	0.0116	0.0282	0.0166	g
Desplazamiento del Pico	0.00426	0.00850	0.00533	mm
Chequeo de Sensores	Pico	Pico	Pico	
Frequency	7.2	7.4	7.3	Hz
Overwing Ratio	3.0	3.0	4.1

Pico Vector Suma 1.19 mm/s en 1.748 seg

Notas Post Evento
Camion a 50 km/hr.

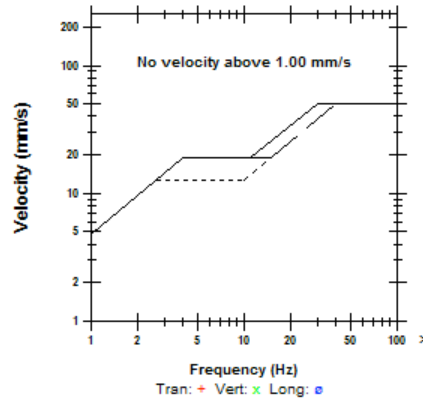
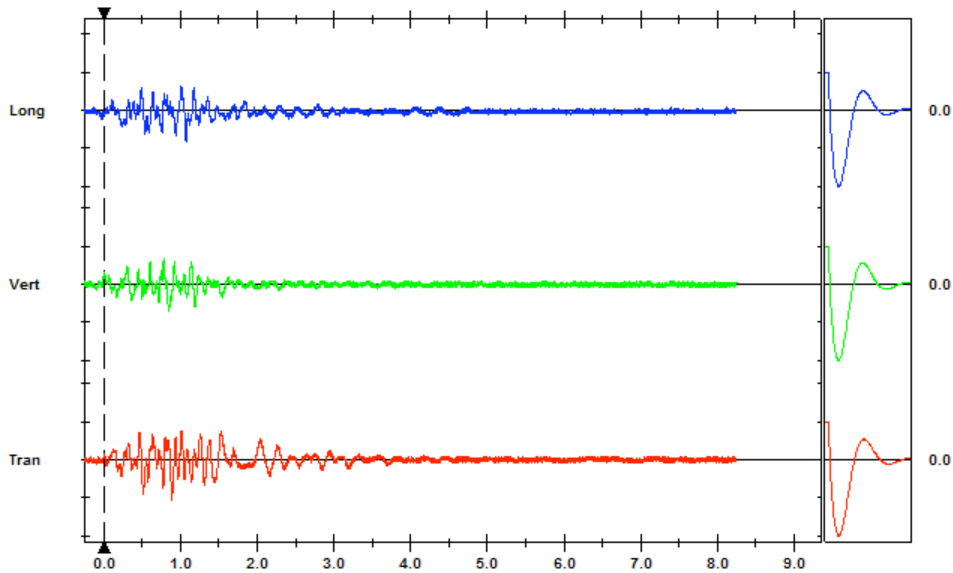
Tran	Vert	Long	
PPV	0.524	0.349	0.413	mm/s
Frecuencia ZC	9.5	6.7	4.9	Hz
Tiempo (Rel. al Disparador)	0.887	0.844	1.071	seg
Aceleracion del Pico	0.00829	0.00829	0.00829	g
Desplazamiento del Pico	0.0100	0.00740	0.00905	mm
Chequeo de Sensores	Paso	Paso	Paso	
Frequency	7.2	7.4	7.3	Hz
Overswing Ratio	3.9	3.8	4.1

Pico Vector Suma 0.563 mm/s en 0.887 seg

Notas Post Evento
Caso de explosion.
