PRELIMINARY INVESTIGATION AND ANALYSIS OF BUILDING DAMAGE

the Villages of

Agel, El Salitre, San José Ixcanichel, and San José Nueva Esperanza

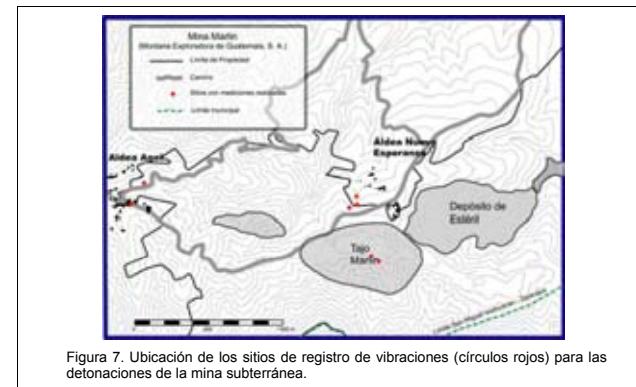
Figura 7. Ubicación de los sitios de registro de vibraciones (círculos rojos) para las detonaciones de la mina subterránea.

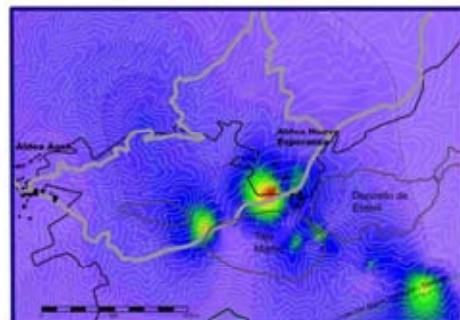
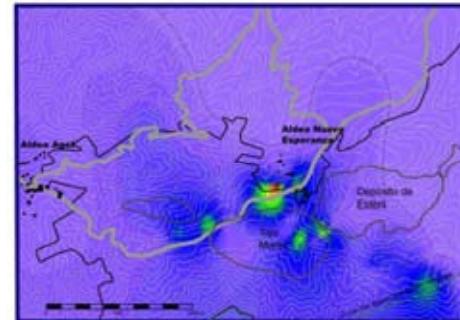
Figura 10. Mapas de distribución de intensidades sísmicas (Escala de aceleración, g), registradas a partir de las detonaciones de la mina de superficie. Arriba (a) se muestran las amplitudes máximas registradas y abajo (b) las amplitudes máximas normalizadas (ver texto).

Los valores de mayor intensidad registrados en la mina de superficie, sin embargo, parecen estar desviados hacia el Norte del tajo Marlin (Figura 10). Una posible explicación de este aparente enfoque de energía puede ser la refracción de ondas sísmicas, al propagarse por la veta de cuarzo-calcita masivo (Figura 14).

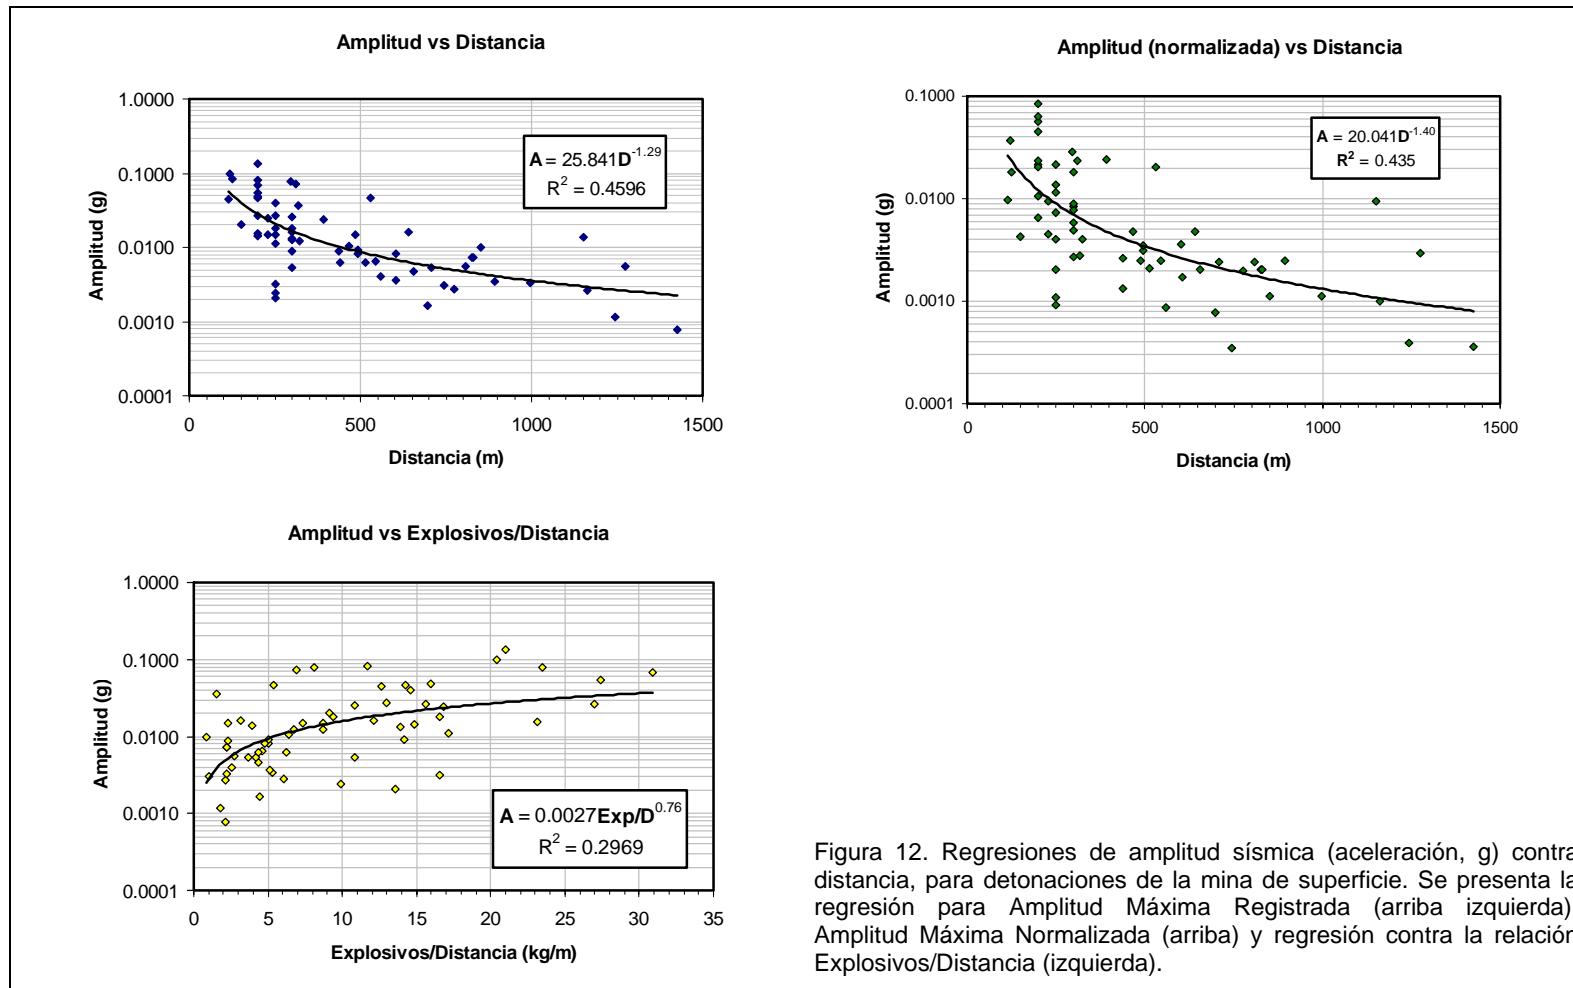
Figura 12. Regresiones de amplitud sísmica (aceleración, g) contra distancia, para detonaciones de la mina de superficie. Se presenta la regresión para Amplitud Máxima Registrada (arriba izquierda), Amplitud Máxima Normalizada (arriba) y regresión contra la relación Explosivos/Distancia (izquierda).

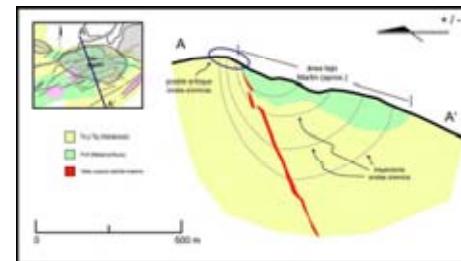
Figura 14. Perfil simplificado de la distribución de unidades geológicas bajo el tajo Marlin. La incidencia de las trayectorias de ondas sísmicas, inducidas por detonaciones en la mina de superficie, puede refractarse en la veta de cuarzo-calcita masivo; lo cual pudiera explicar el enfoque de ondas sísmicas al Norte del tajo Marlin (información geológica proporcionada por Departamento de Exploración, Montana).

Esta interpretación es obviamente la simplificación de un sistema complejo de propagación de ondas. Es decir, de darse este efecto, depende de muchos factores; e.g. el ángulo de incidencia en la veta, el contraste de velocidades sísmicas de la veta y las unidades geológicas a su alrededor, la posición de la detonación en superficie, la intercalación de cuerpos dispersos de mineralización, la geometría de la malla de explosivos utilizada en cada detonación, el volumen de explosivos utilizados, etc. Es decir, un supuesto cuyas probabilidades son reducidas. De todas maneras, tal como se ha indicado anteriormente, estos valores de intensidad no son alarmantes y se presume que su incidencia física sea intangible. Además, este fenómeno no es evidente en el caso de las detonaciones de la mina subterránea, posiblemente porque estas se encuentran en una posición próxima a la veta de cuarzo-calcita y por ende no es viable el fenómeno de aparente refracción.

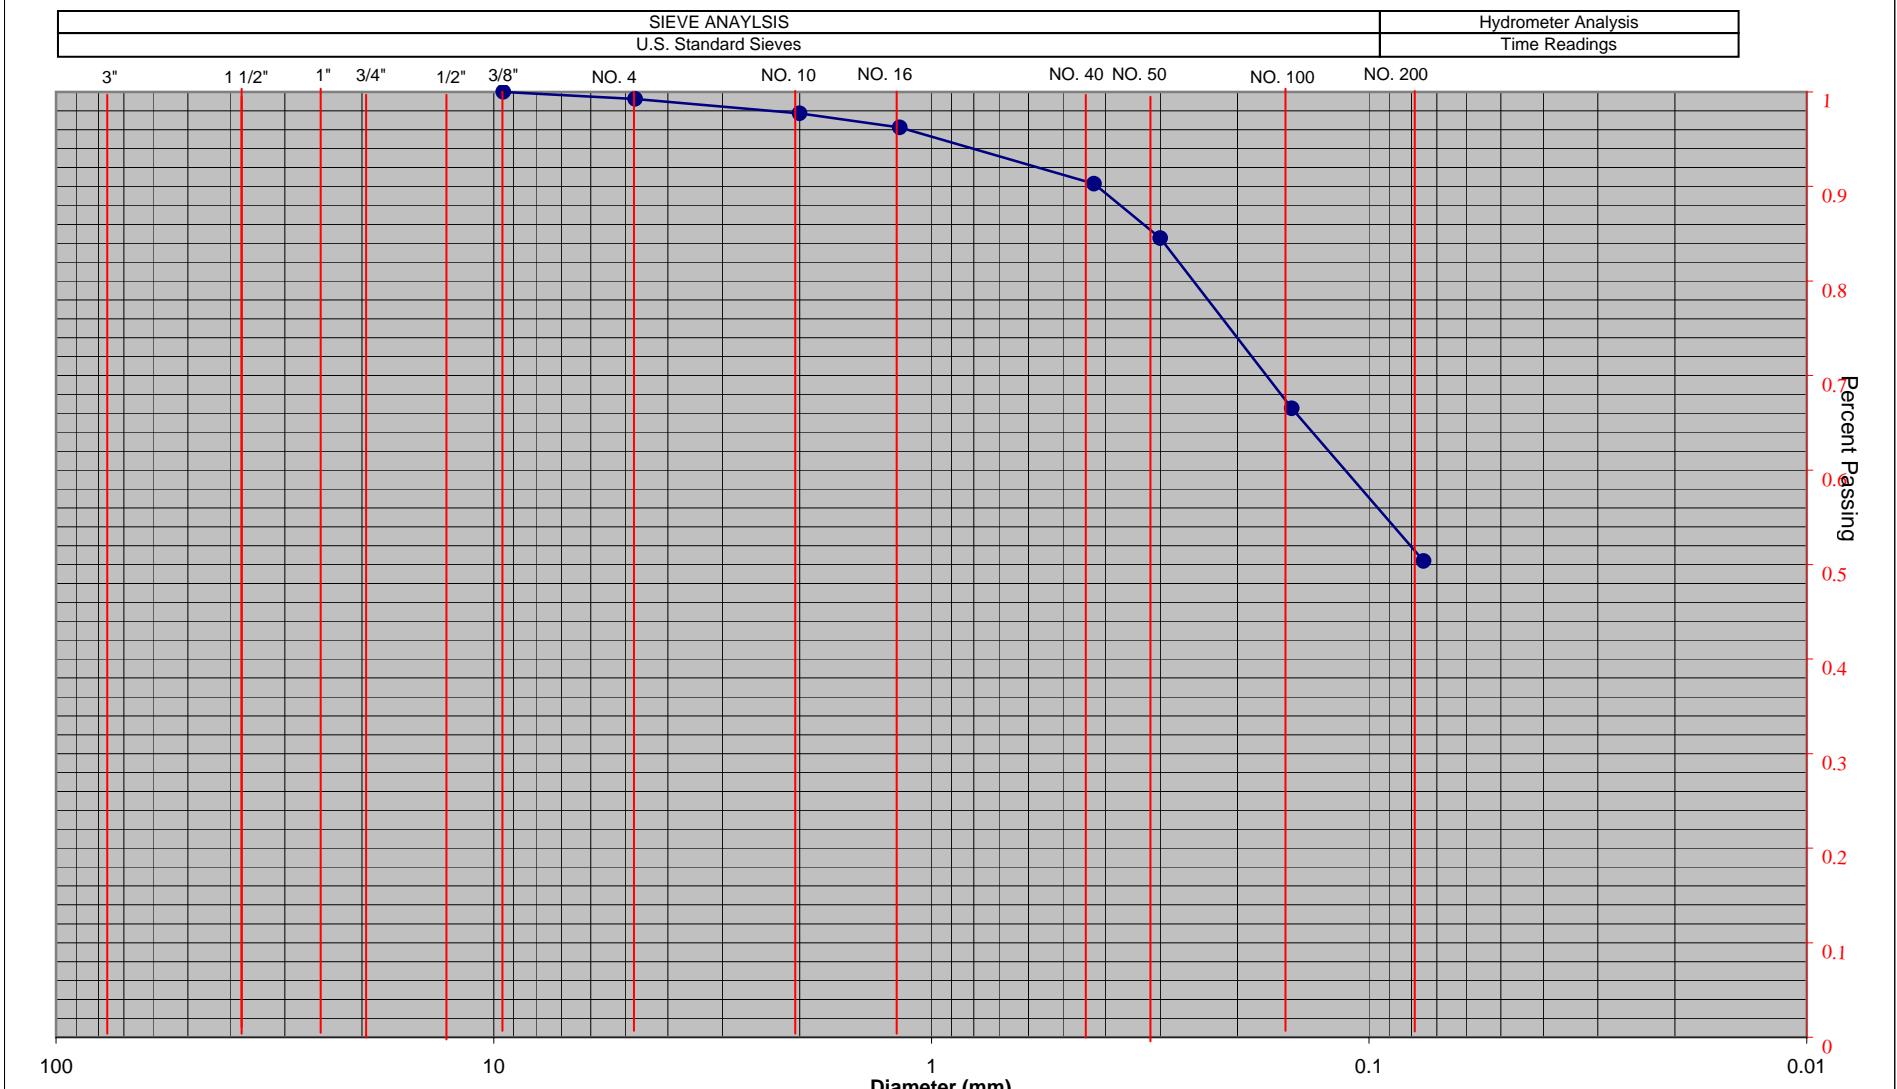
Gravel	Sand	Silt and Clay
2.3	47.4	50.4
Coarse		Fine
7.5		39.9
Sample ID 1.A		
Lab ID Guatemala

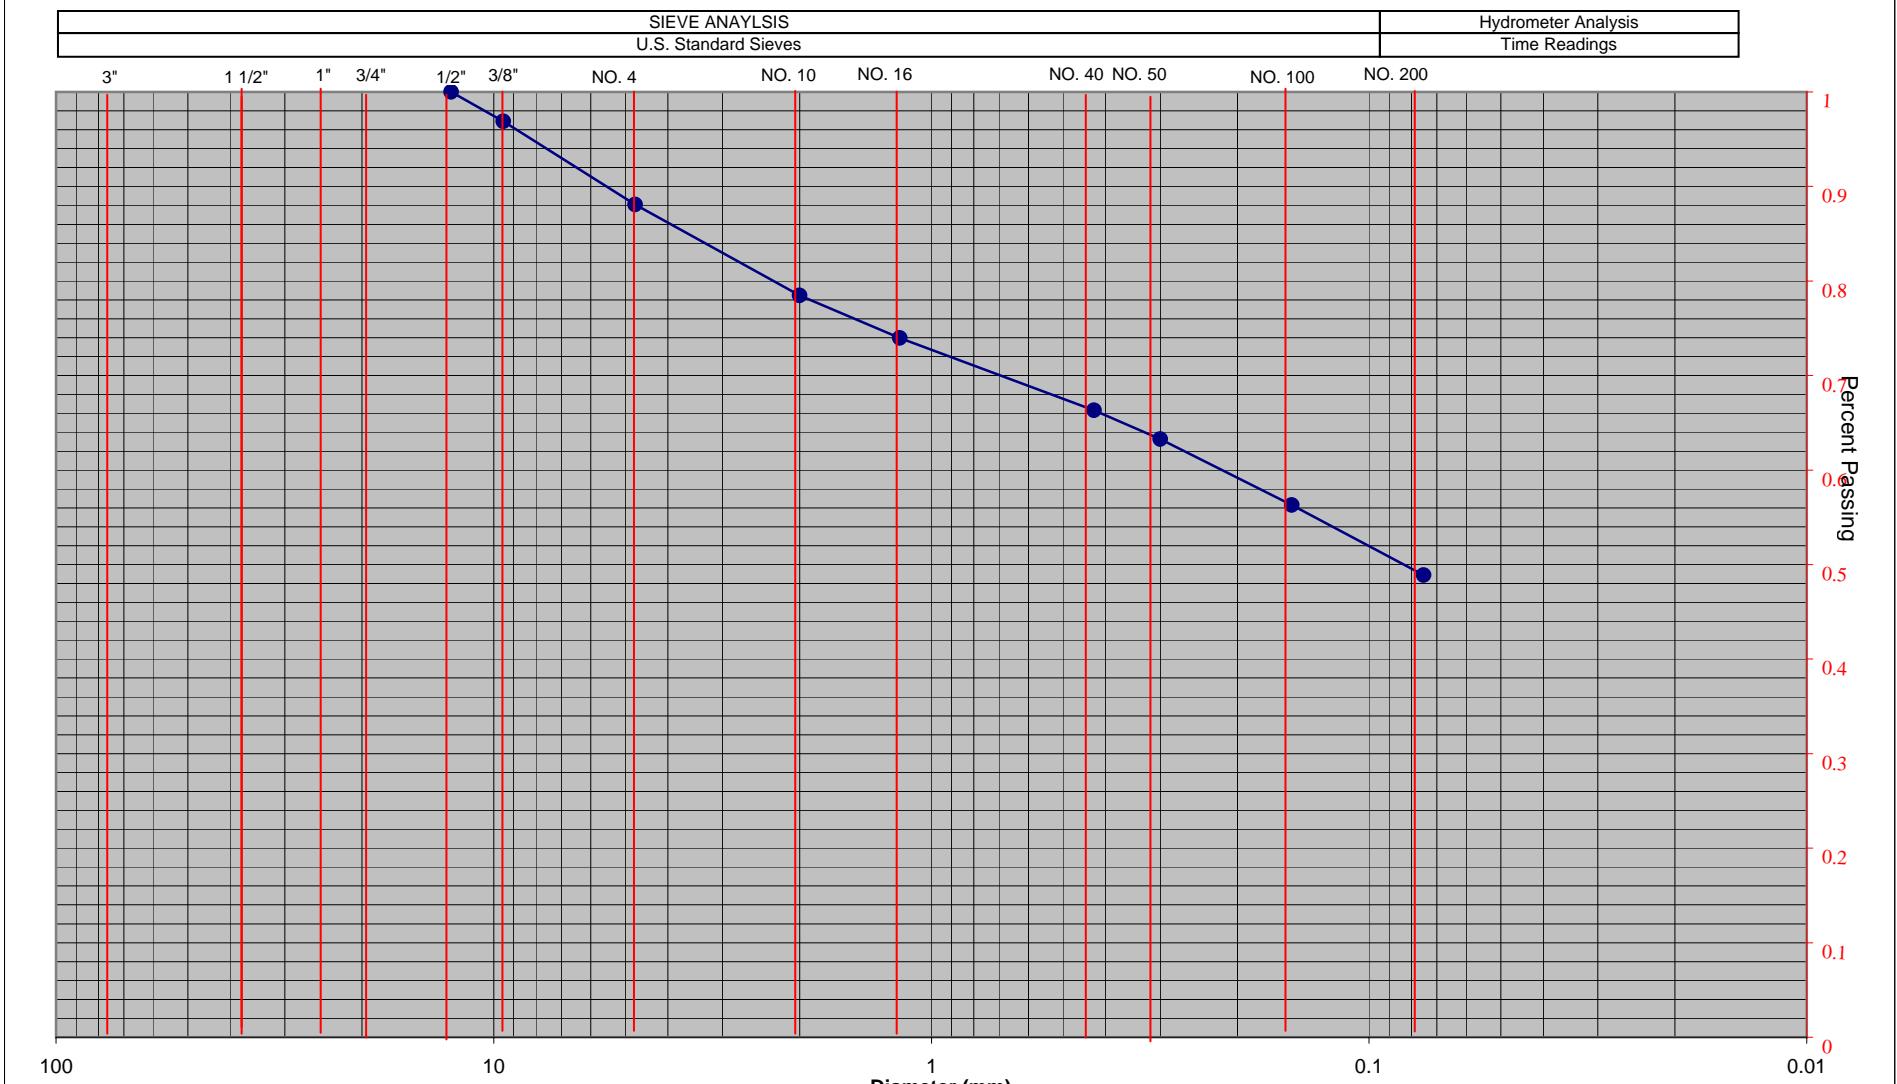
Gravel	21.5	Sand	29.6	Silt and Clay	48.9
Sample ID Lab ID	3.A Guatemala	Coarse	12.1	Fine	17.5

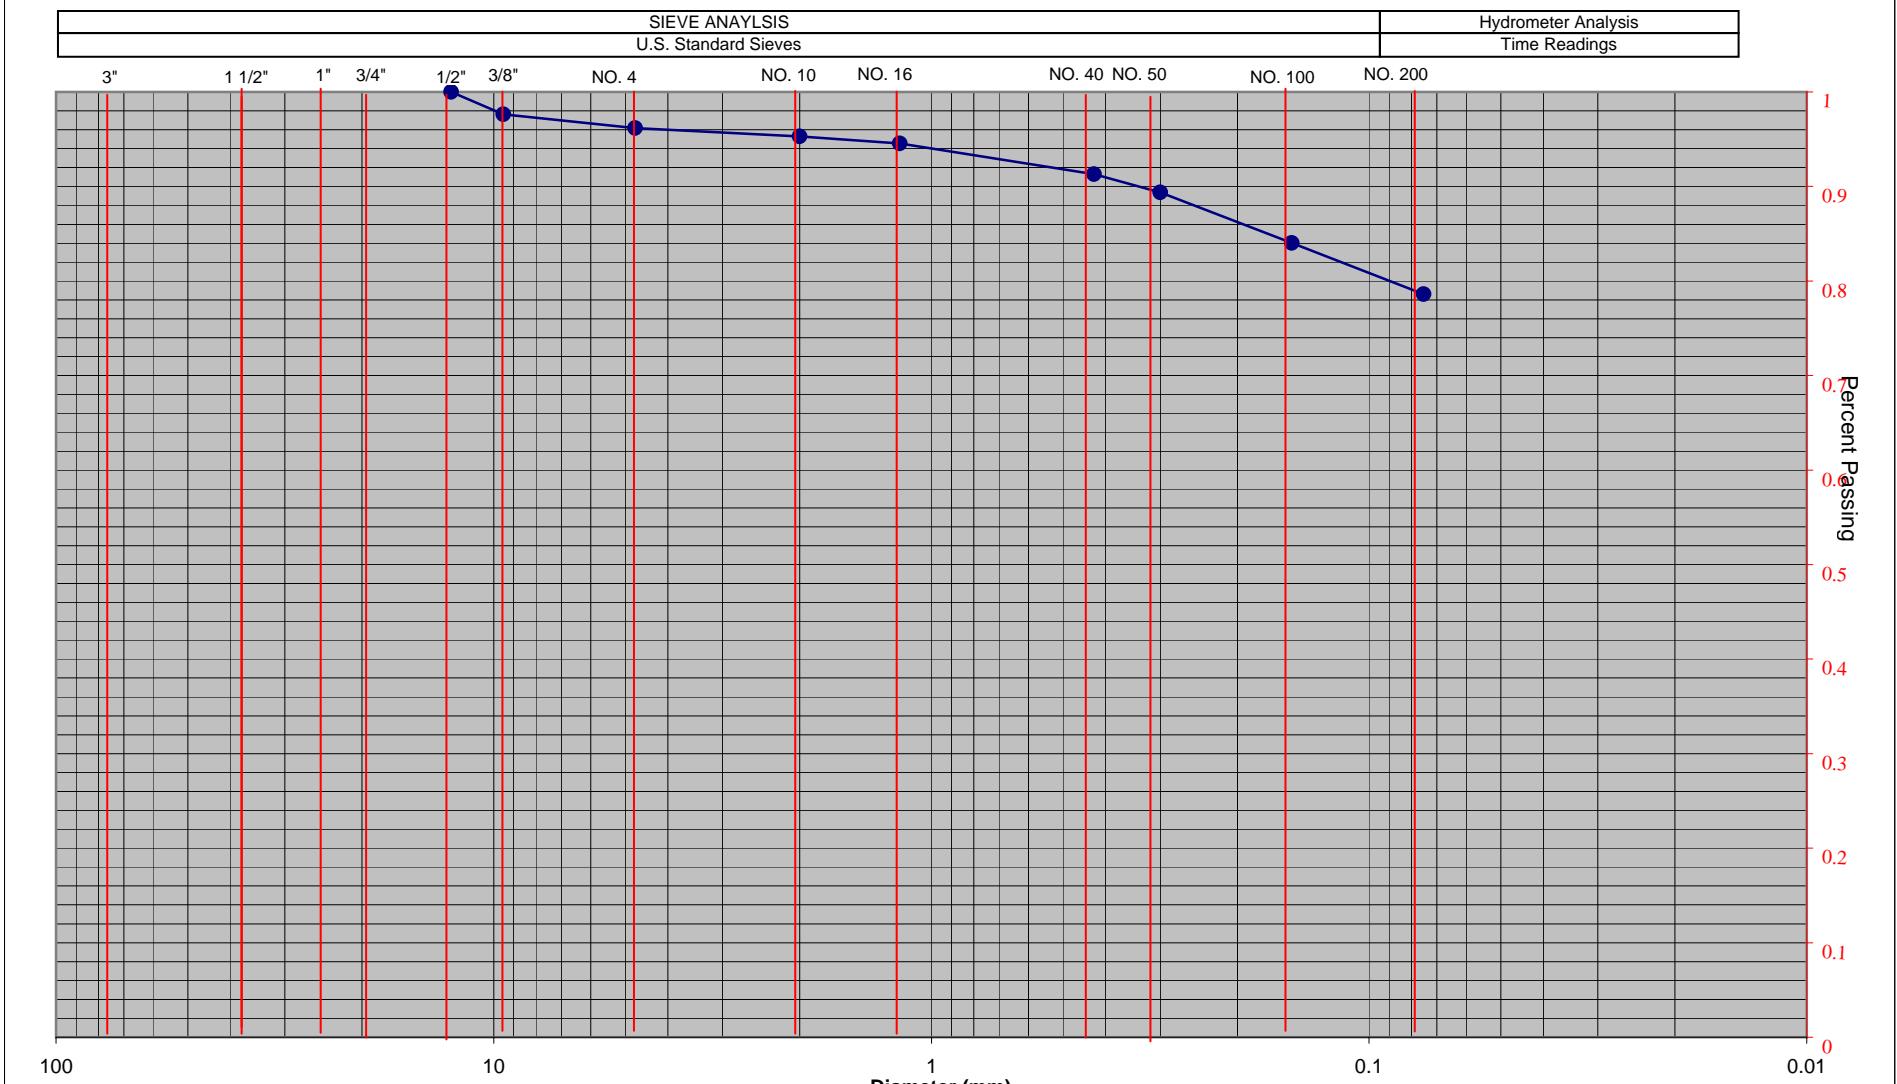
Gravel	4.7	Sand	16.7	Silt and Clay	78.6
Sample ID Lab ID	7.A Guatemala	Coarse	4.0	Fine	12.7

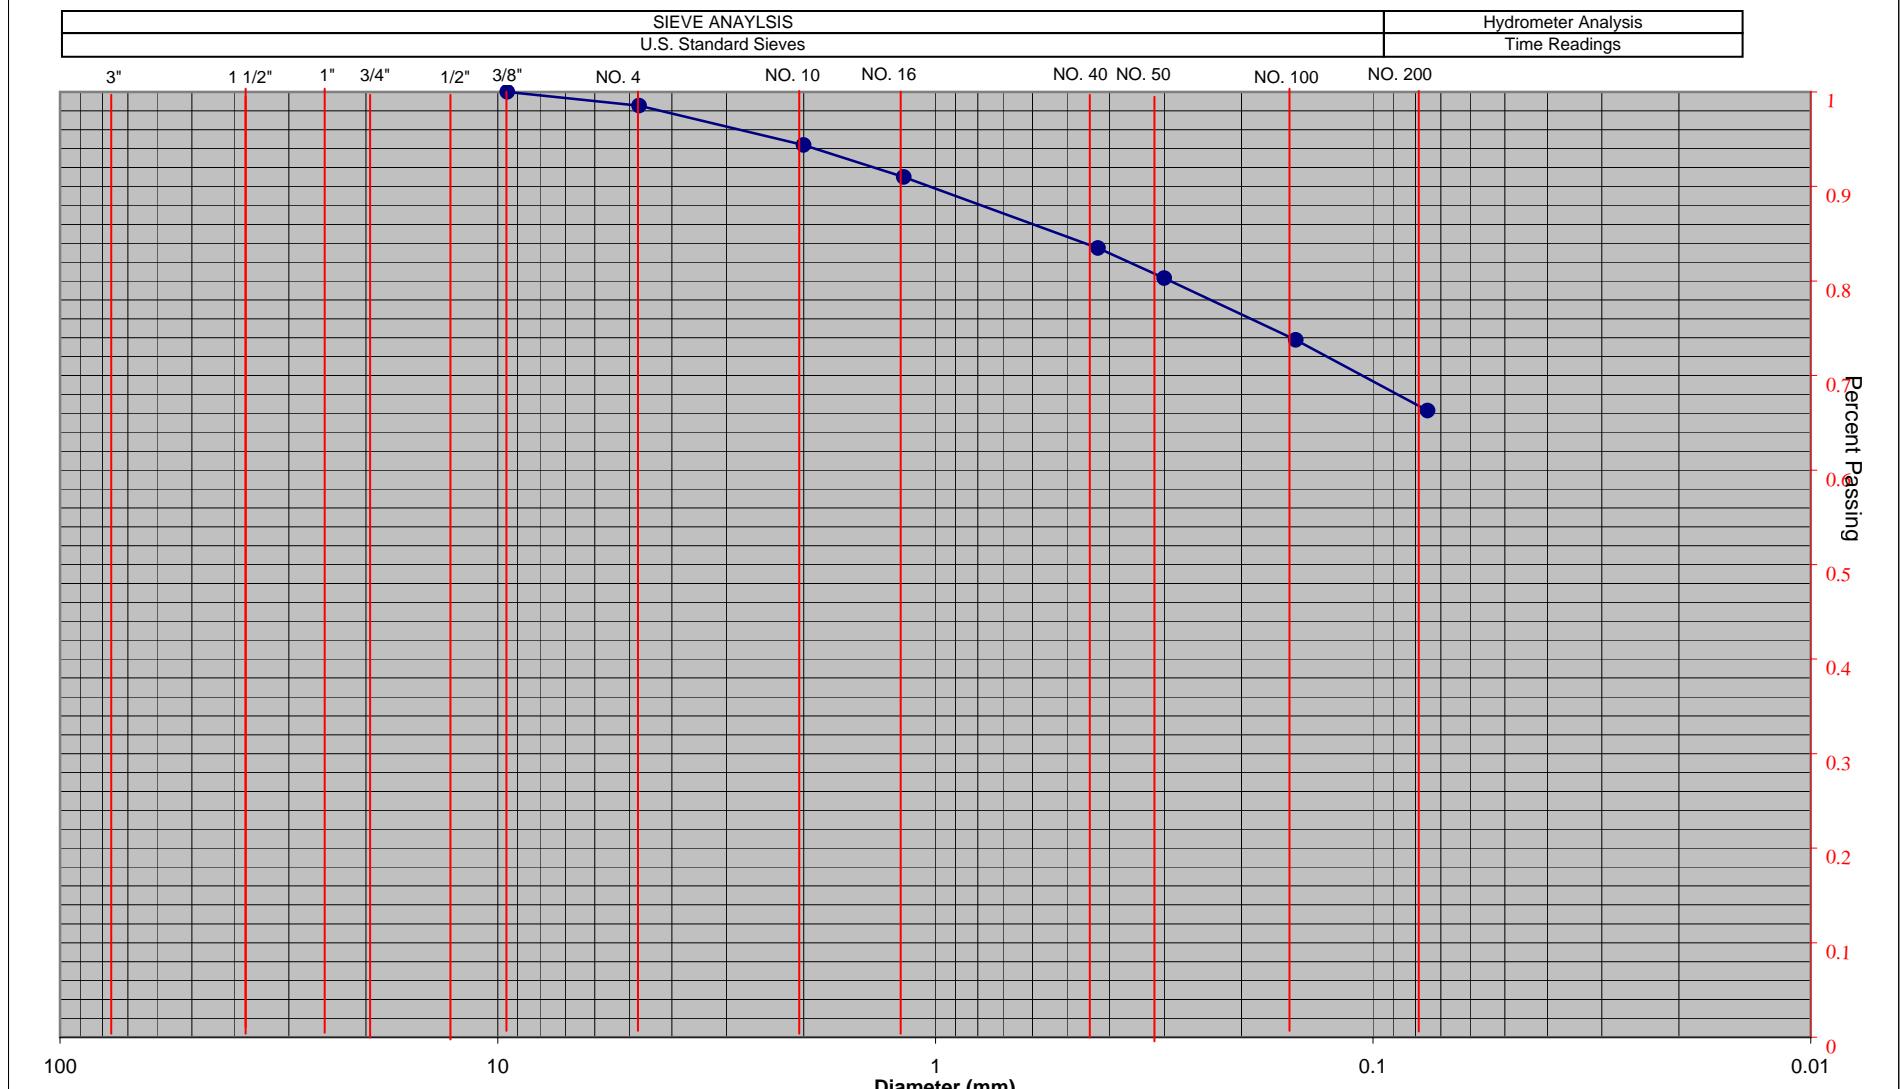
Gravel	Sand	Silt and Clay
5.6	28.1	66.3
Sample ID 8.A Lab ID Guatemala	Coarse 10.9 Fine 17.2

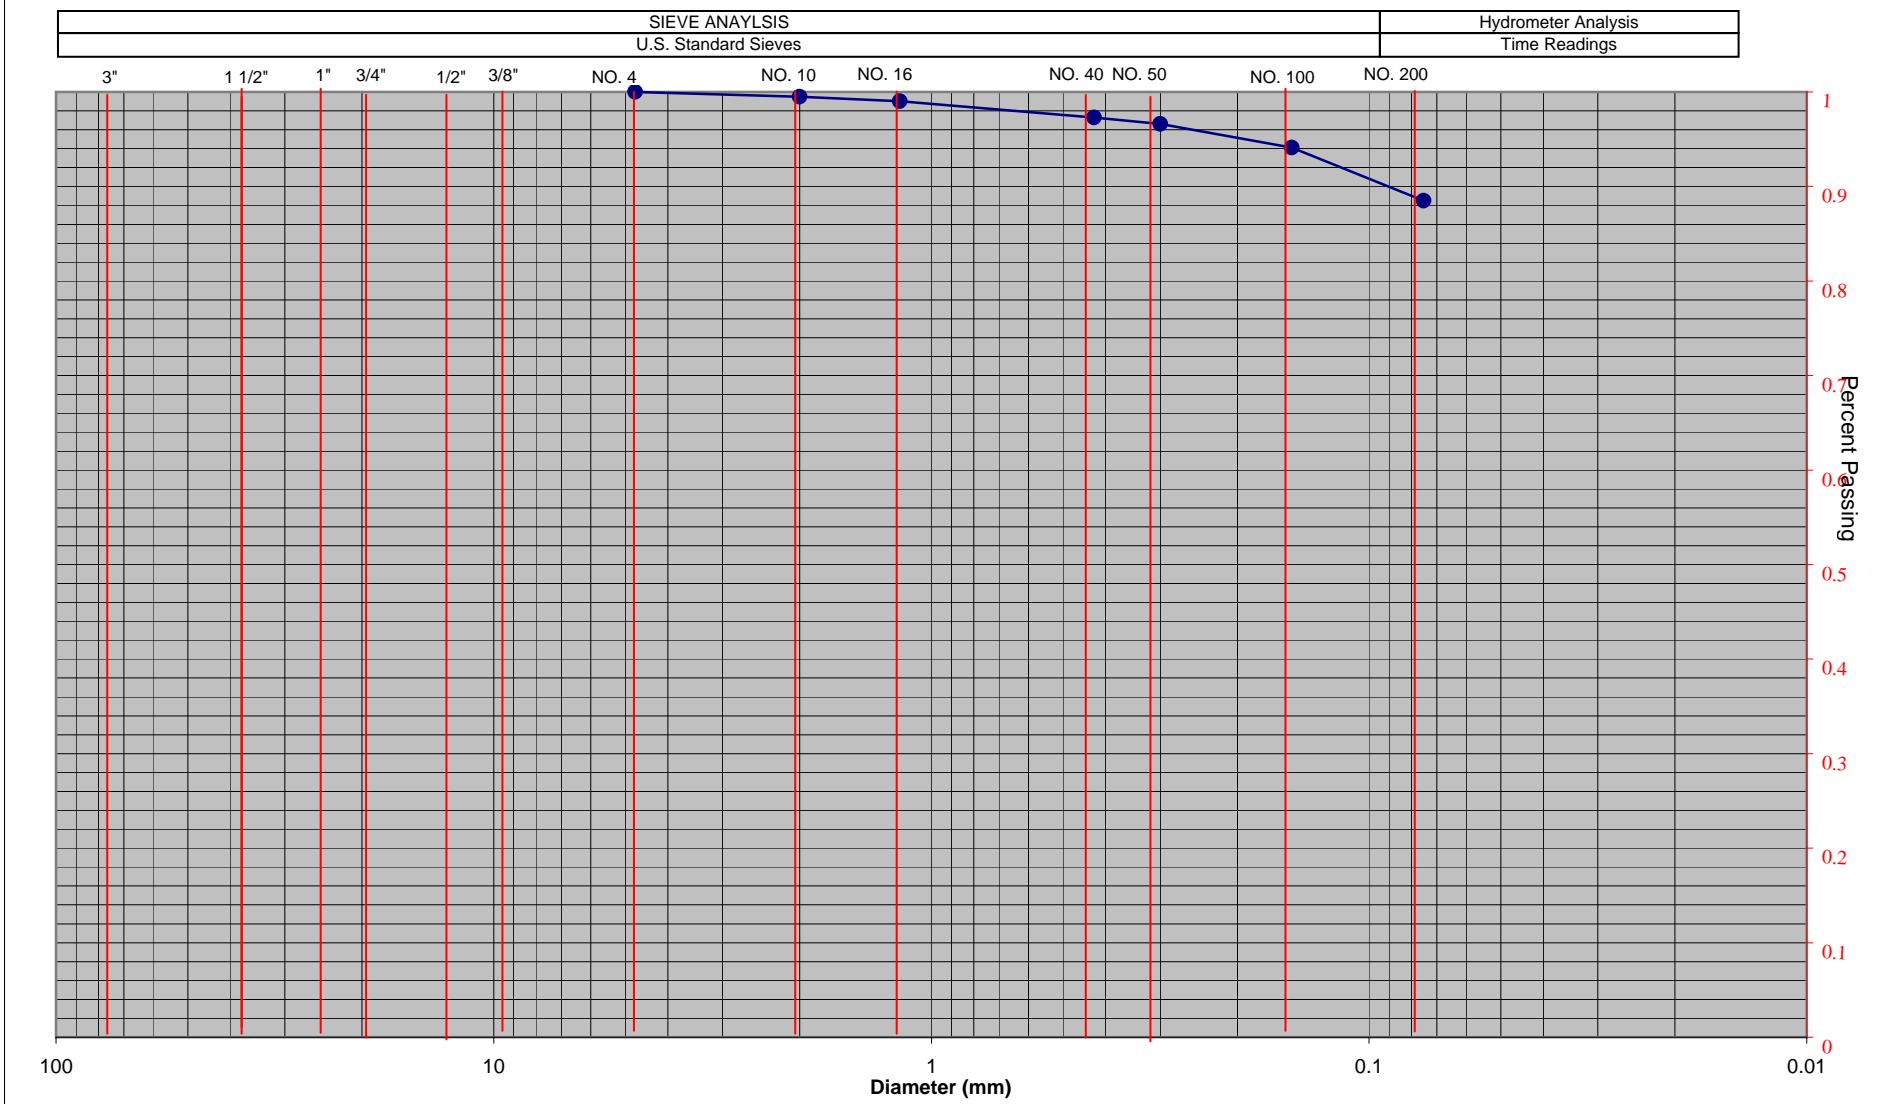
Gravel 0.5 Sample ID 10.A Lab ID Guatemala	Sand 11.0 Coarse 2.2	Silt and Clay 88.5 Fine 8.8
---	---------------------------------------	--

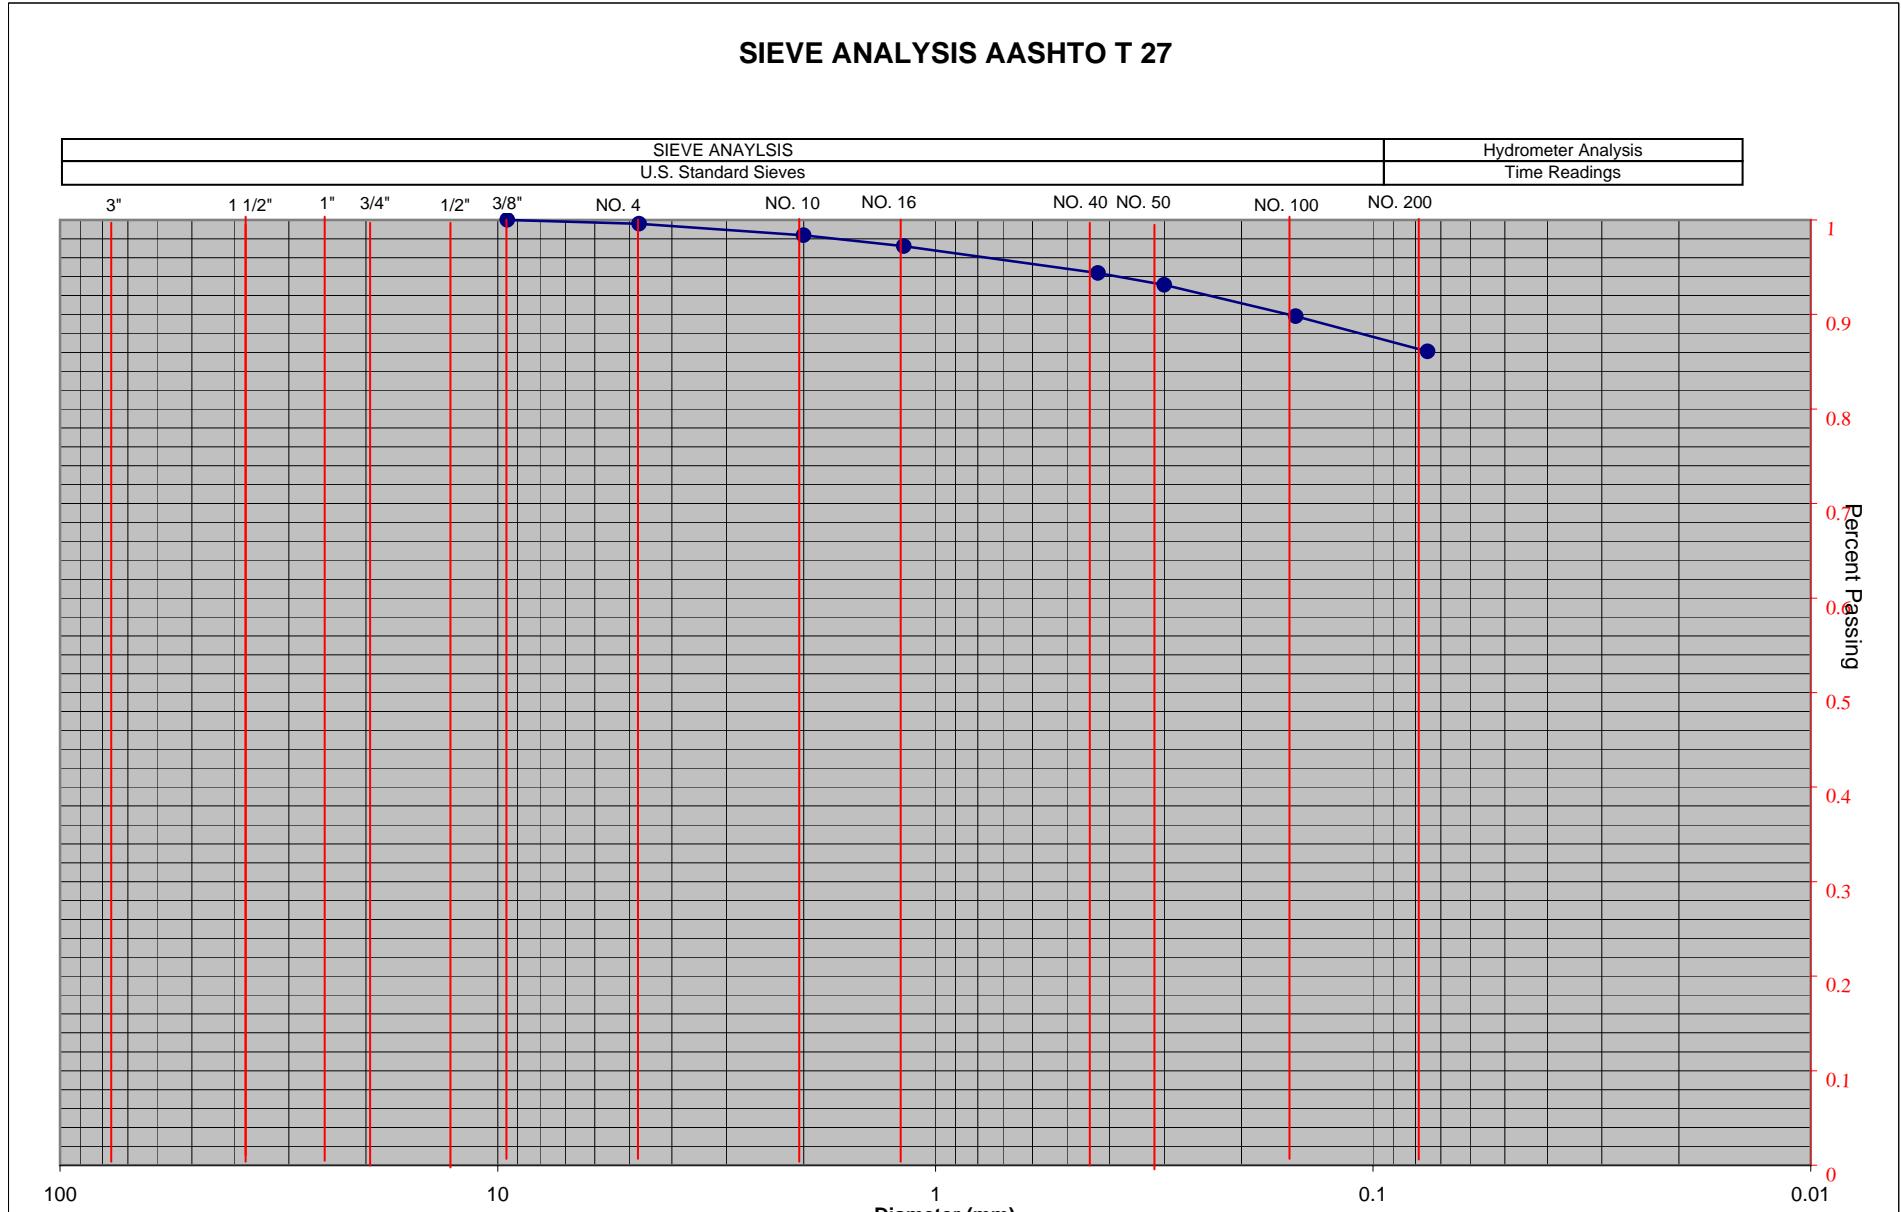
Gravel	Sand	Silt and Clay
1.6	12.3	86.1
Sample ID 11.A Lab ID Guatemala	Coarse 4.0	Fine 8.3

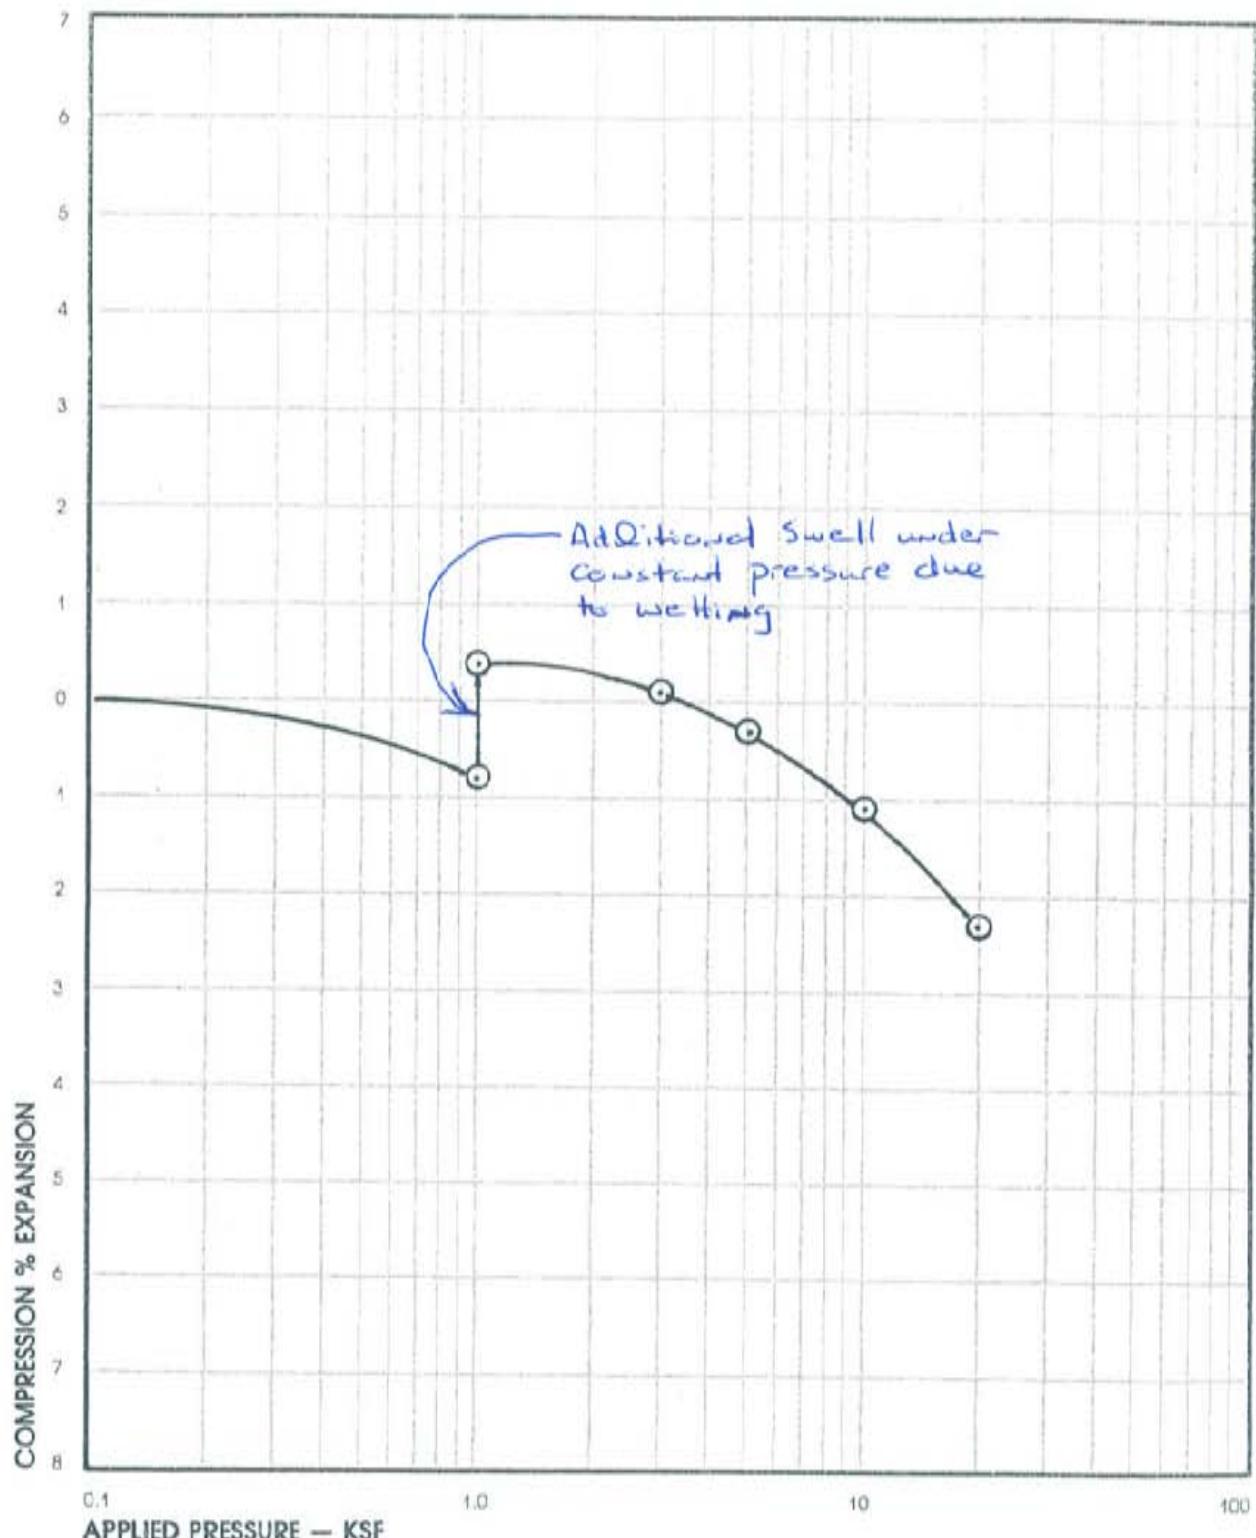
Sample of Clay, Sandy Remold Sample
From Sample No. 18A

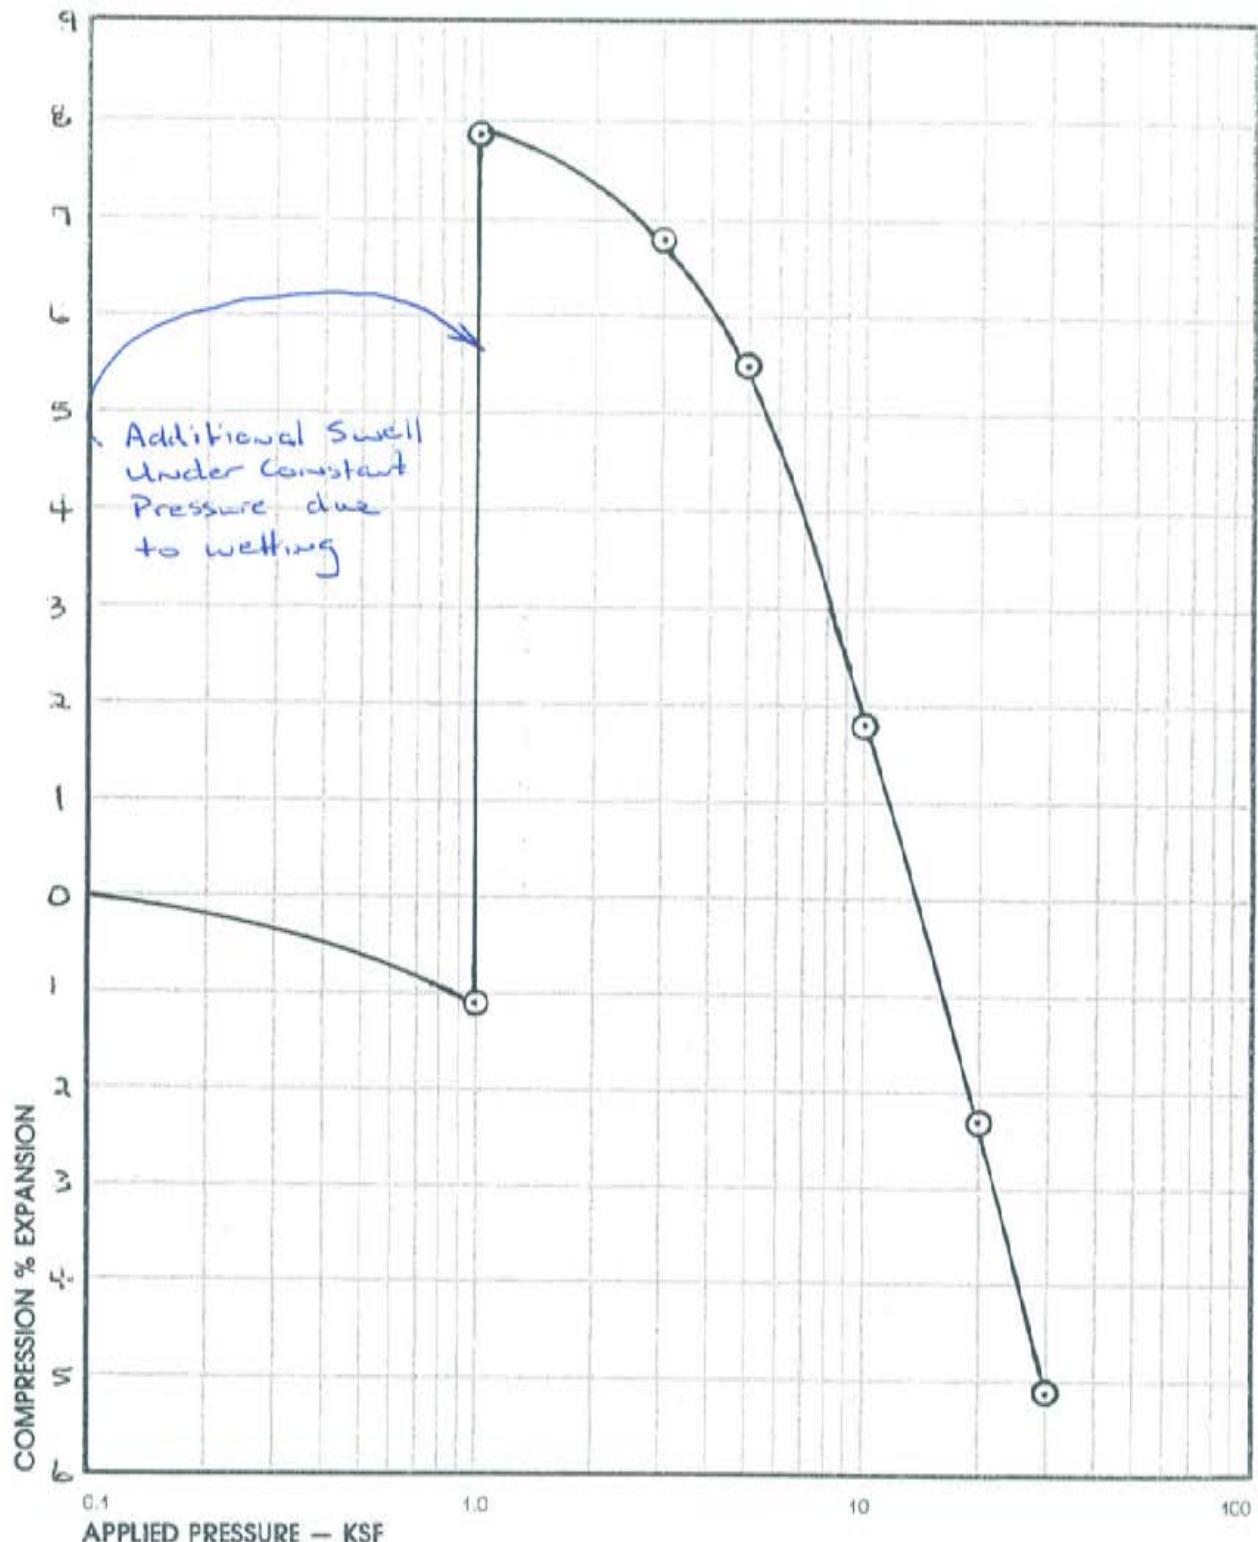
Sample of Ciacy, Slightly Sandy, Remold
From Sample No. 11A
