**INVESTIGACIÓN Y ANÁLISIS PRELIMINARES DE DAÑOS A LAS CASAS**

**Agel, El Salitre, San José Ixcán, y San José Nueva Esperanza**

**Municipios San Miguel Ixtahuacán y Sipacapa**  
**Departamento de San Marcos**  
**Guatemala**

1 noviembre 2009

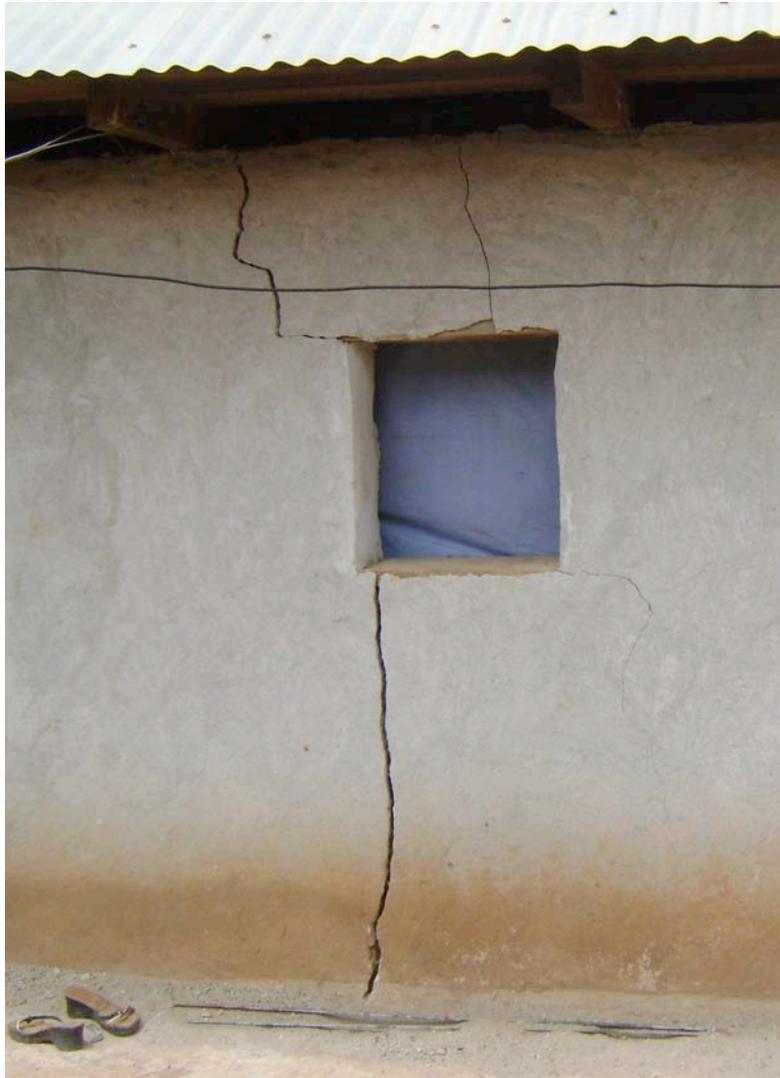
**Figura 1a Rajaduras Verticales en Pared en Adobe**

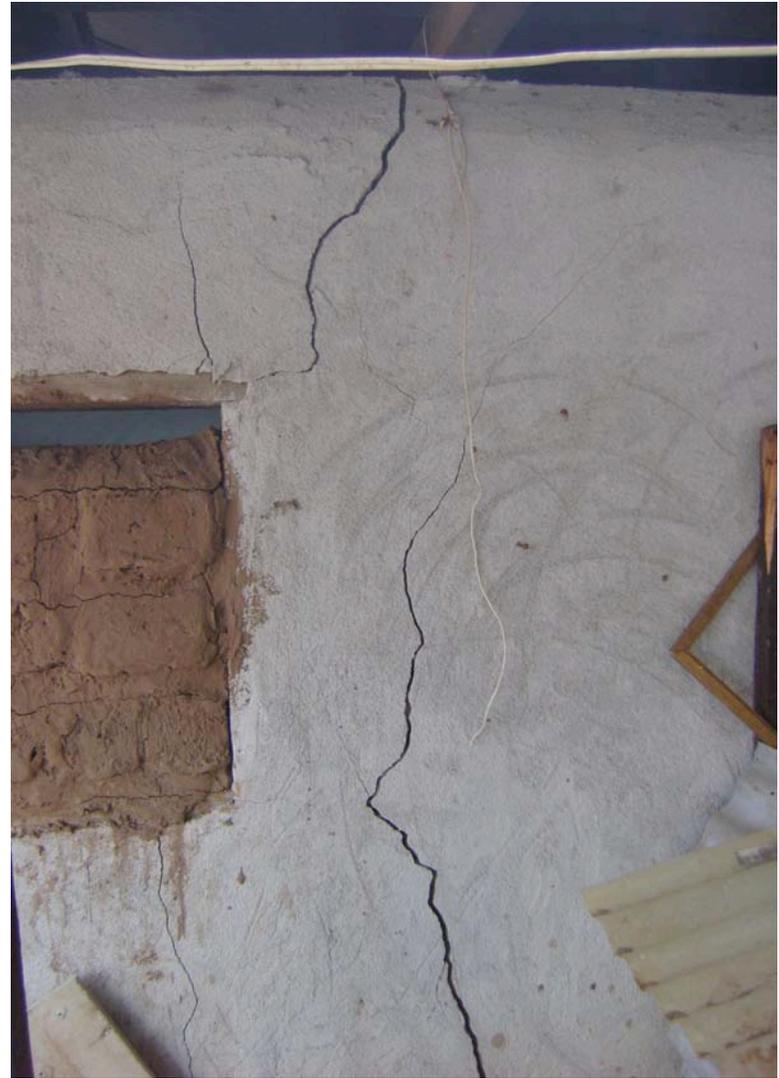
**Figura 1b Rajaduras Verticales en Pared en Adobe**

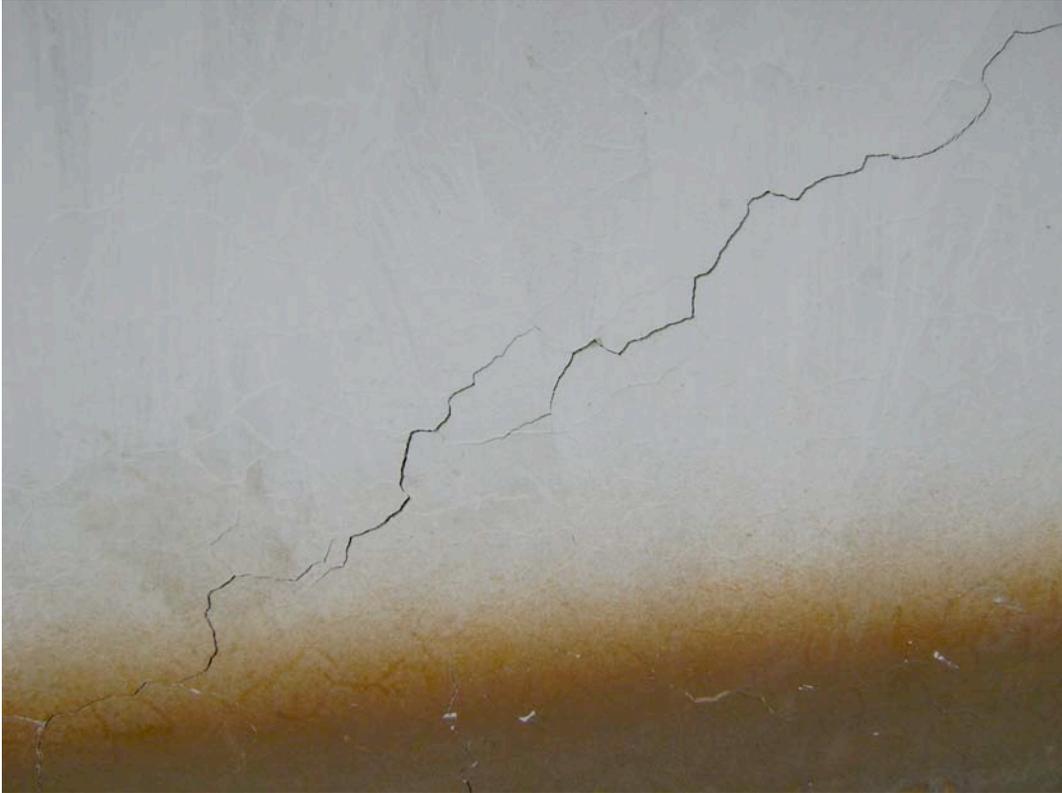
**Figura 1c Rajadura Inclinada en Adobe**

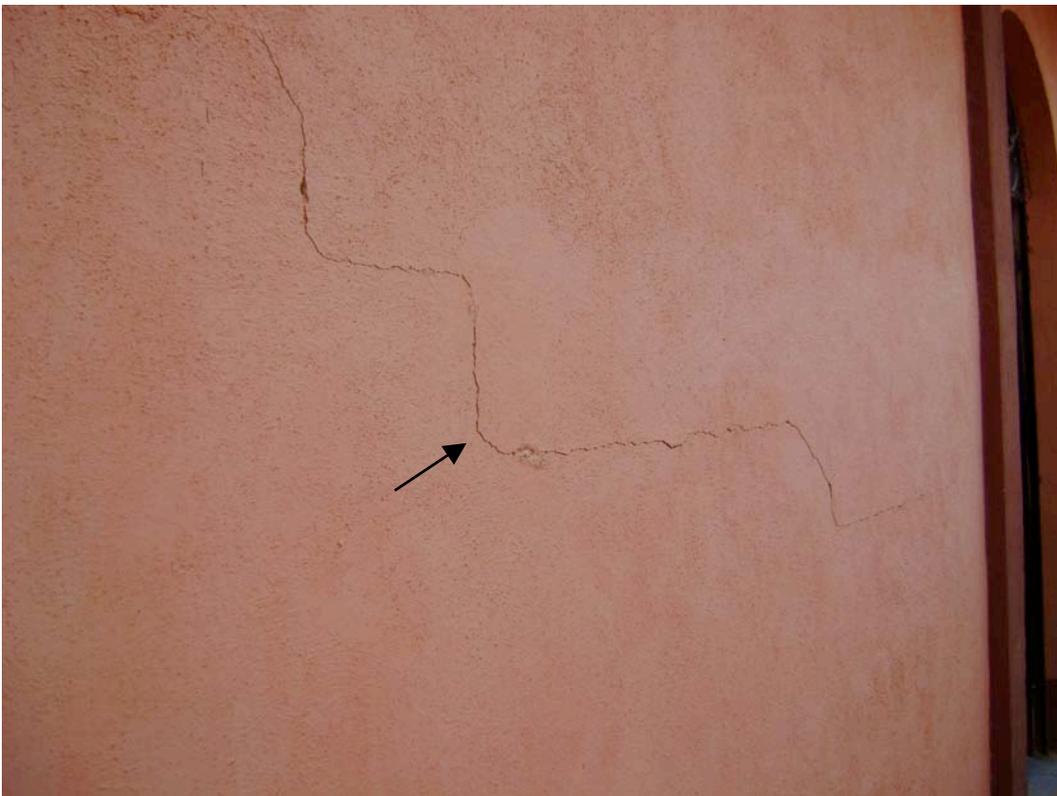
**Figura 1d Rajaduras en Lechada en Bloques de Concreto**

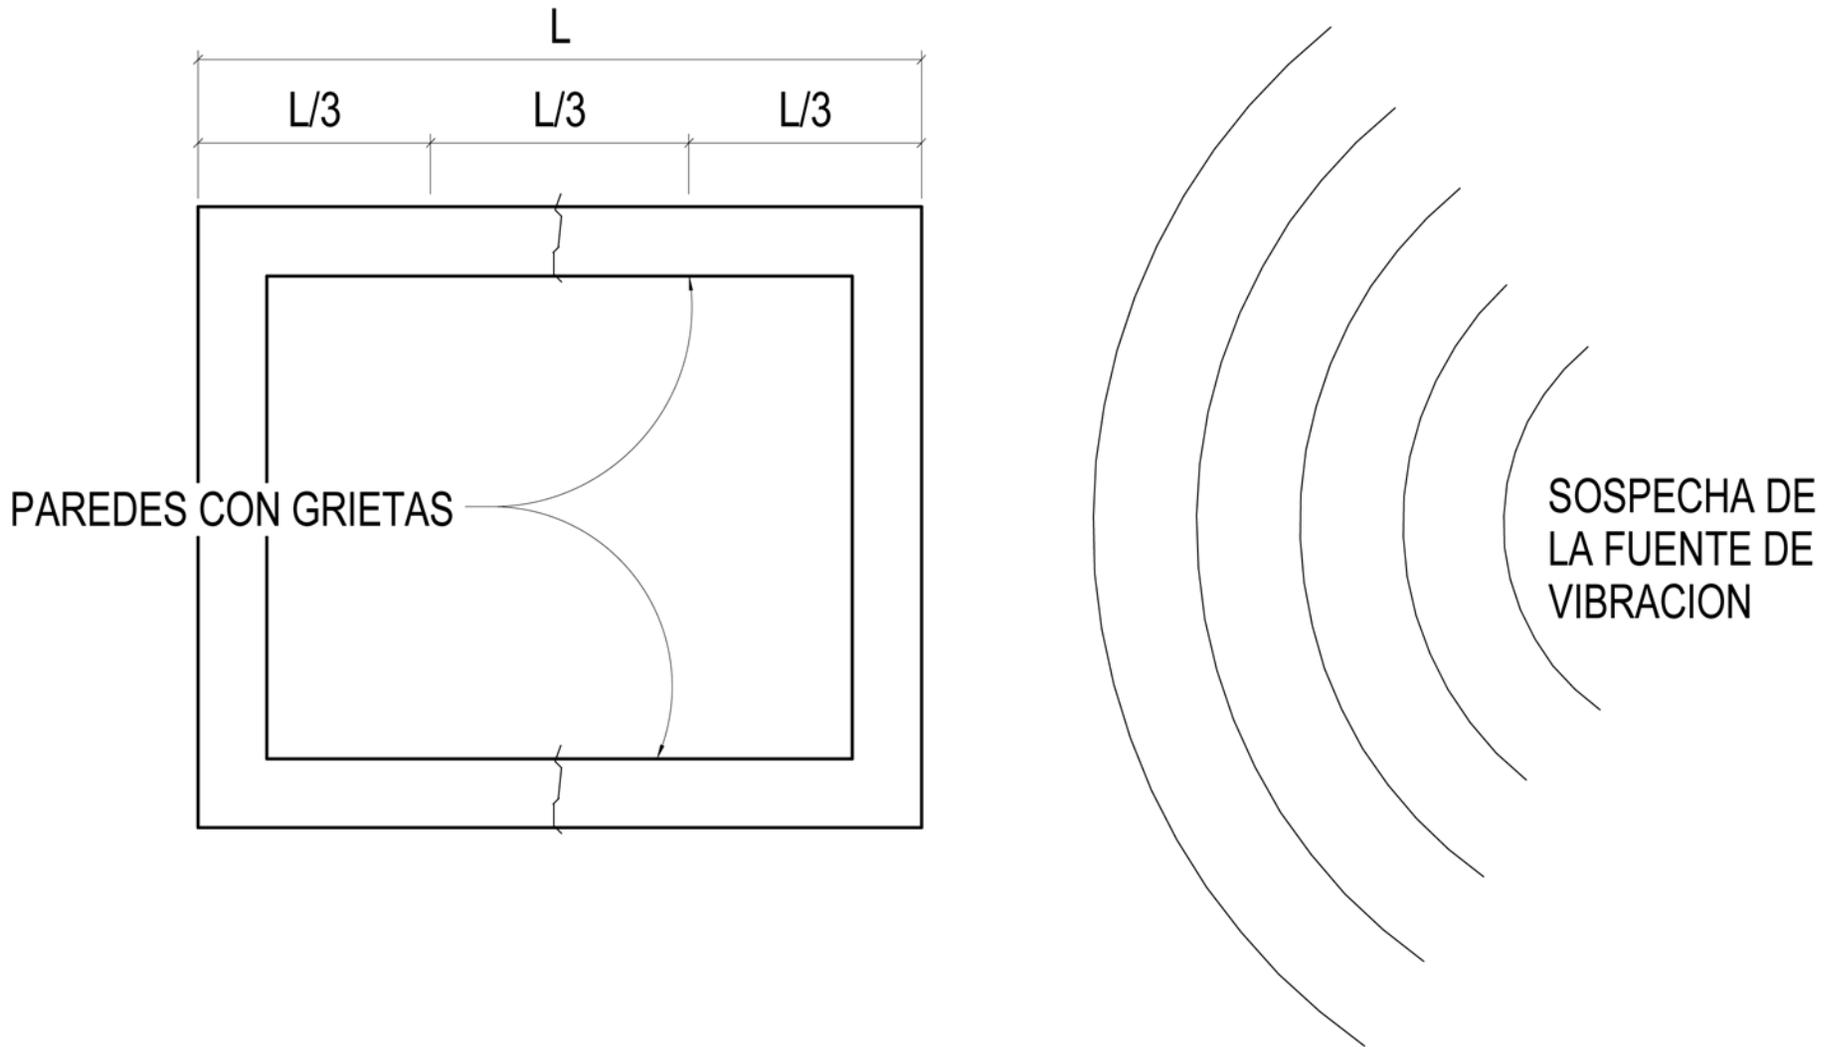
Algunas casas están muy lejos del camino y presentan daños. Es más probable que no son dañadas por el tráfico en el camino. En general, los peores daños

**Figura 4 Situación de Rajaduras con Relación a Fuente de Vibración**

en estas casas se encuentran en las paredes perpendiculares a la voladura en la mina.

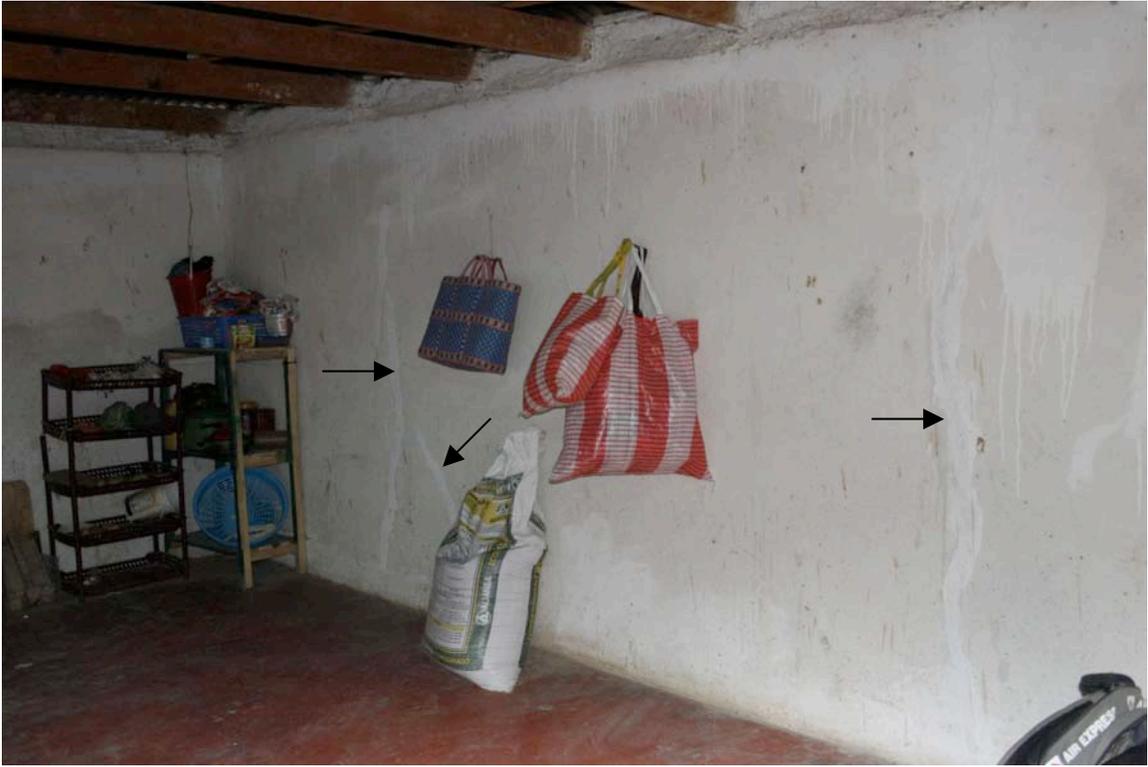
**Figura 5a Tipo 1 Rajaduras en Pared (3 Cubiertos con Yeso), No Rajaduras en Losa**

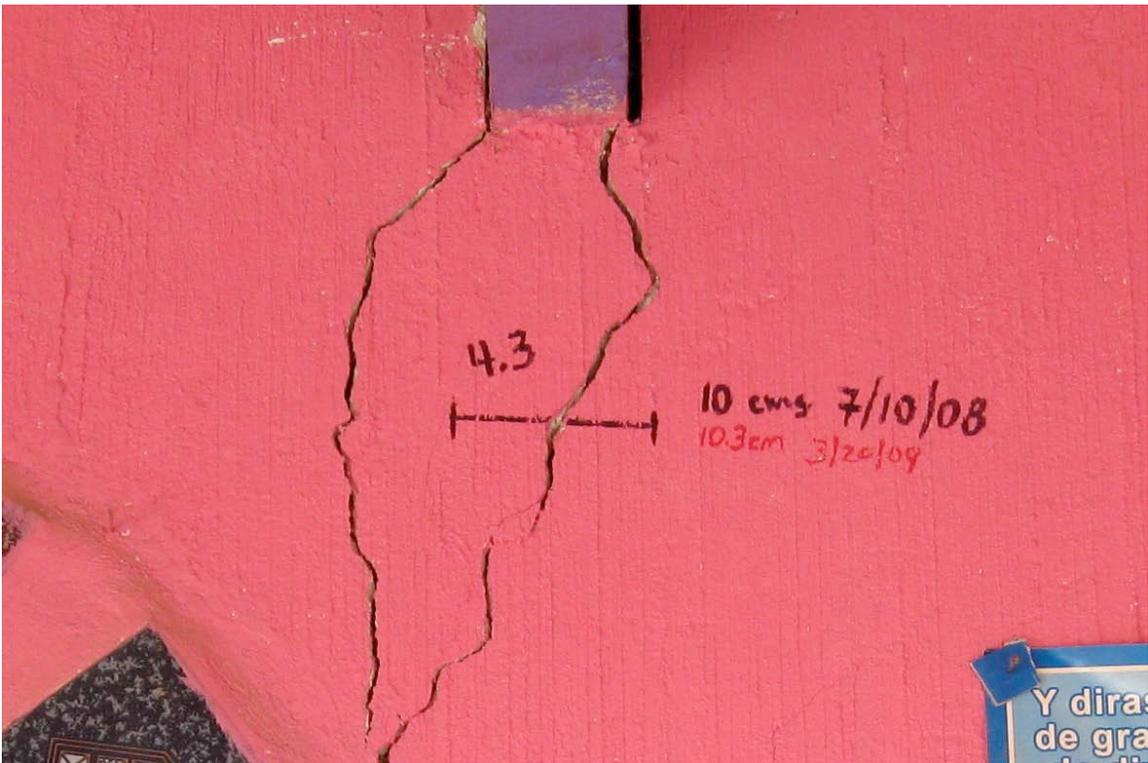
Las concentraciones de tensión ocurren en las esquinas de las puertas y las ventanas. Las vibraciones de la tierra pueden aumentar la magnitud de estas concentraciones de tensión y causan las rajaduras. Es probable que este tipo de rajaduras sea causado por las vibraciones de la tierra si yace entre los puntos de carga de las vigas del techo.

**Figura 5b Tipo 2 Rajadura de Ventana o Puerta hasta Viga de Techo**

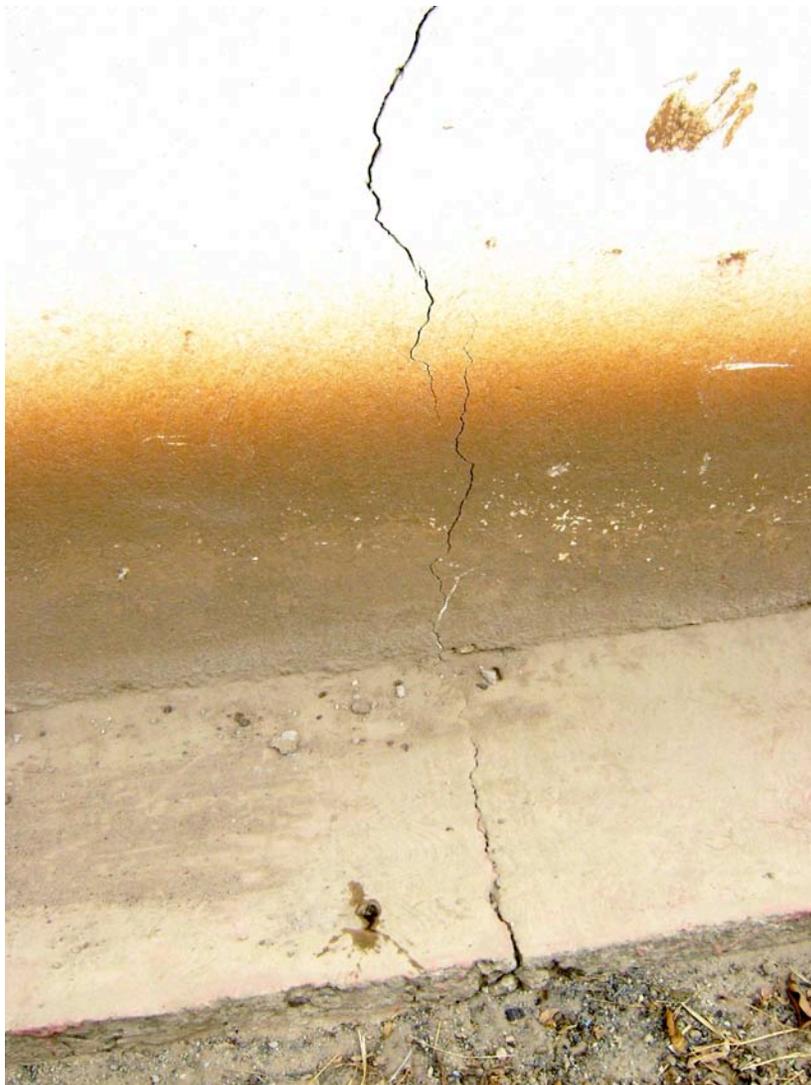
Tipo 3: Una rajadura compuesta, que incluye una rajadura en la losa del piso y una rajadura en la pared que se origina (del extremo más ancho) en la intersección de la rajadura del piso con la pared y se extiende hacia arriba en la pared, generalmente en una orientación diagonal. En este caso, el piso se ha desplazado horizontalmente, en vez de asentarse hacia abajo, y la causa más probable son vibraciones de la tierra.

**Figura 5c Tipo 3 Rajadura en Pared y Losa**

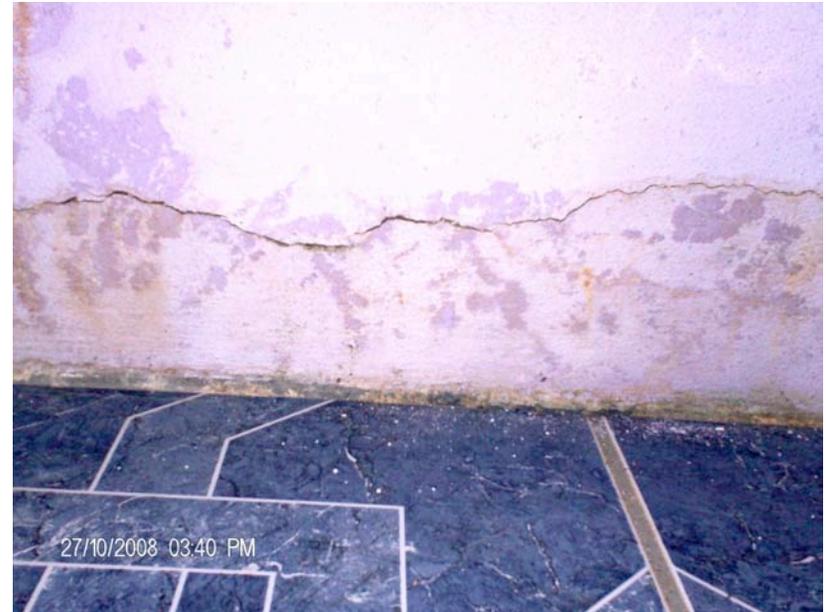
**Figura 5d Tipo 4 Rajadura Horizontal**

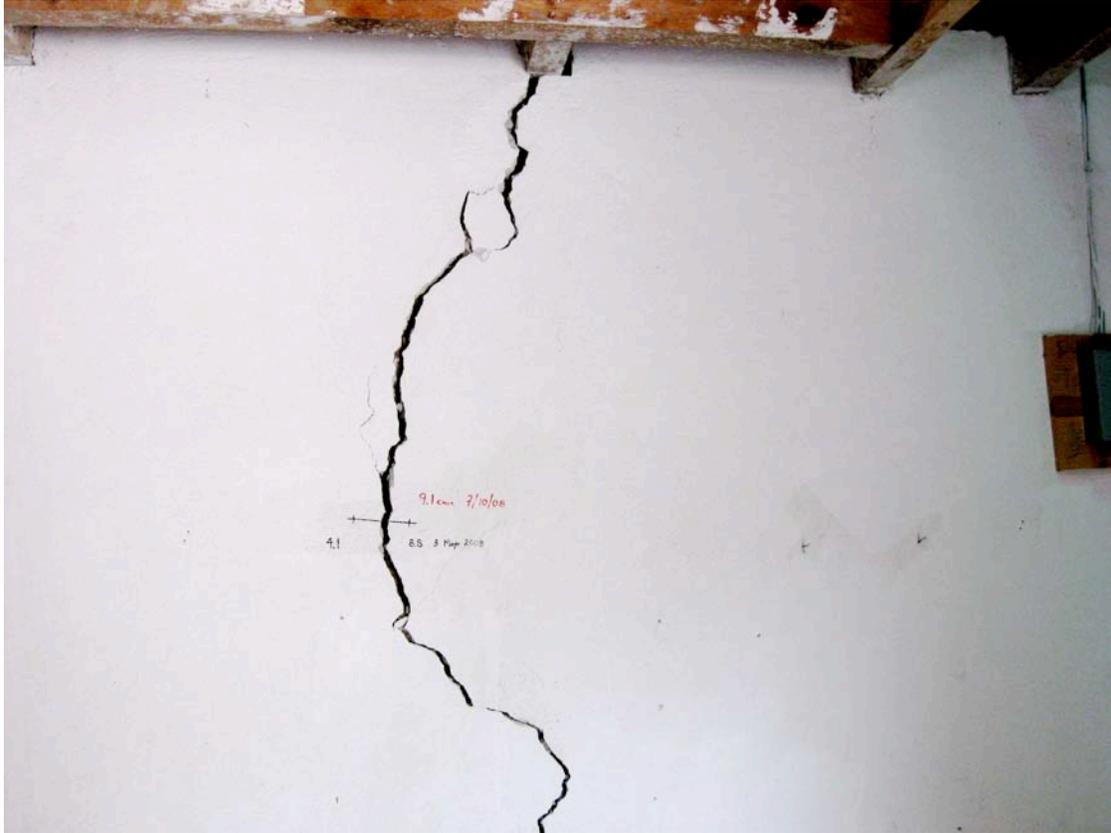
**Figura 5e Tipo 5 Rajadura en Pared Debajo de Viga de Techo**

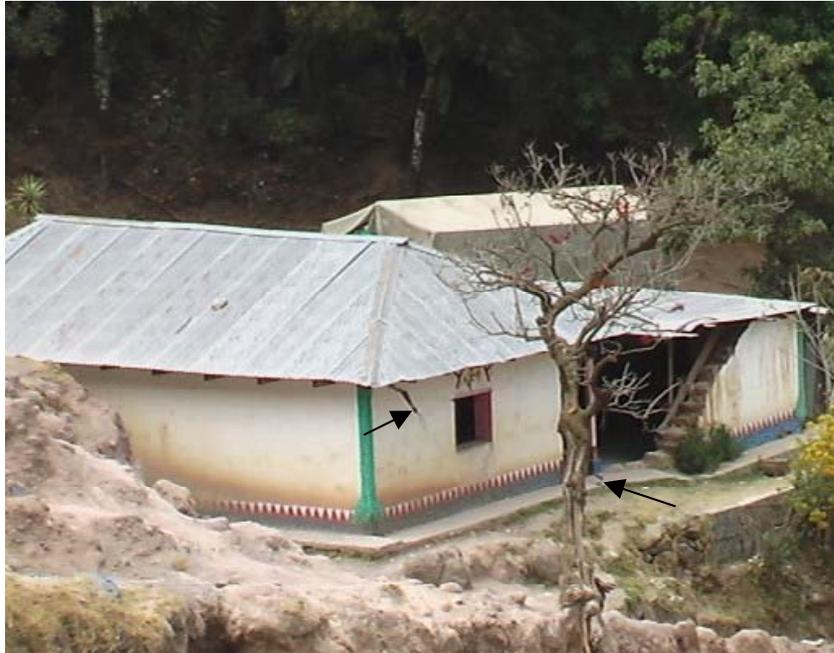
La casa en la Figura 9 demuestra el daño provocado por los derrumbes. Observe la brecha grande en la pared (los escombros han sido removidos), y la rajadura grande al lado izquierdo. Dentro de la casa hay extensas rajaduras, levantamiento, y hundimiento del piso. Este hundimiento cubre una fractura de suelo (indicado por las flechas) y la humedad se extiende unos 50 metros en una cancha de fútbol adyacente. En el pequeño valle circundante, el equipo de ingeniería observó numerosas fracturas similares. Esta fracturación es típica de los movimientos masivos de tierra. Además, el equipo observó otra evidencia extensa de movimientos masivos de tierra incluyendo una fractura de 400 metros de largo donde el fondo semicircular del valle se junta con el lado de la colina, numerosos deslizamientos de la tierra recientes, y escarpe de los lados de las colinas (Figura 9), que también son visibles en la Figura 8.

**Figura 9a Casa Dañada (vea agujero en pared, flecha a la izquierda apunta hacia rajadura de pared, flecha al derecho apunta hacia fractura que se extiende en frente)**

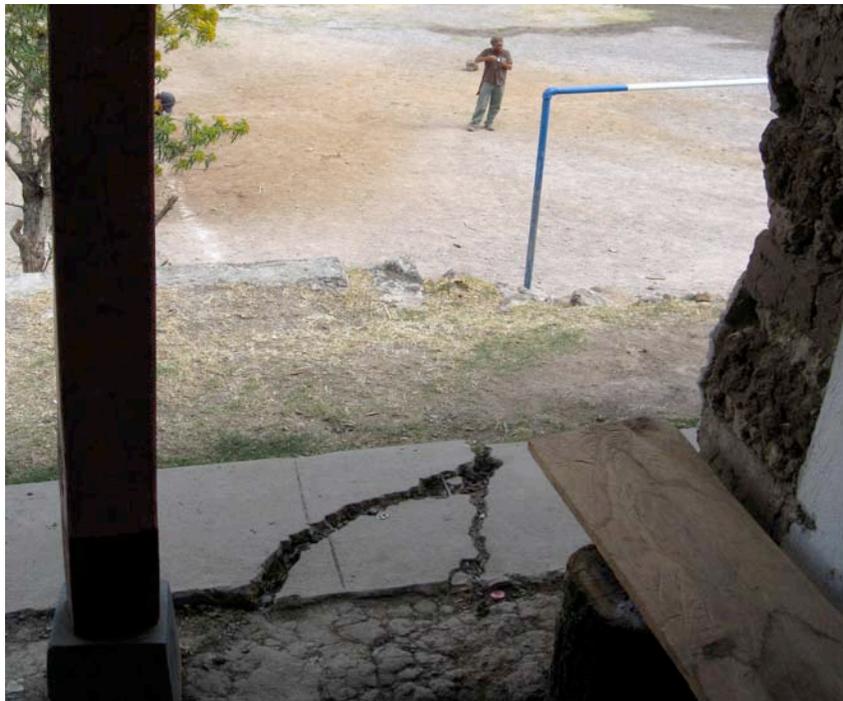
**Figura 9b Vista de Casa en Figura 9a (Fractura en frente es la misma mostrada en Figura 9a y extiende hasta persona. Fractura es difícil ver ya que está llena parcialmente con suelo)**

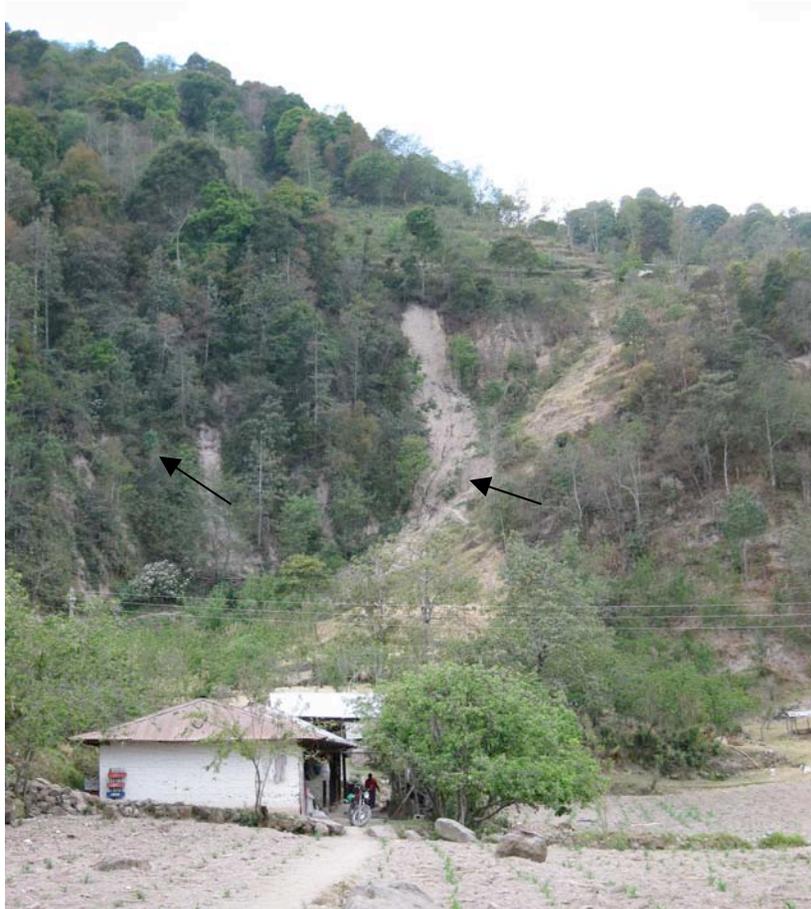
**Figura 9c Escarpe (flecha a la izquierda) y Derrumbe Reciente (Flecha al deracho)**

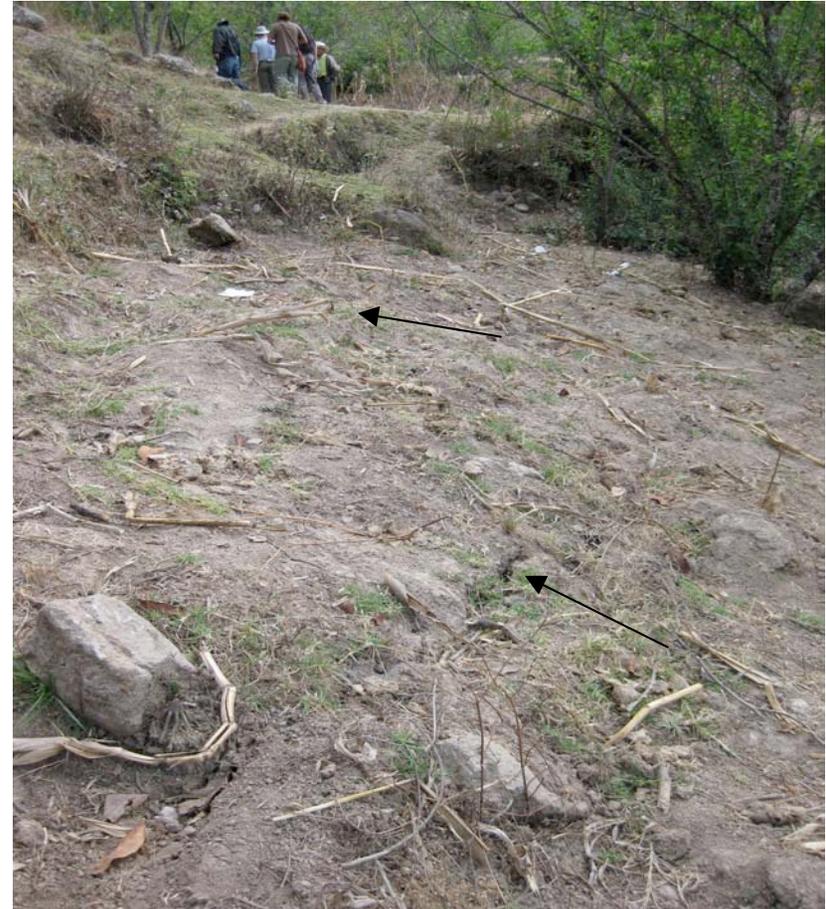
**Figura 9d Flechas Indican Parte de una Fractura de 400 Metros**
