INVESTIGACIÓN Y ANÁLISIS PRELIMINARES DE DAÑOS A LAS CASAS

Agel, El Salitre, San José Ixcanichel, y San José Nueva Esperanza

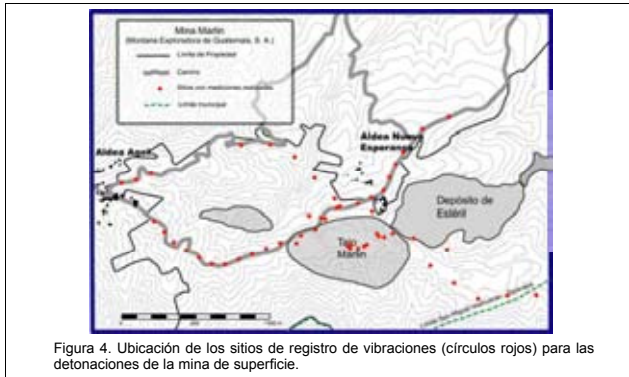
Las detonaciones de la mina de superficie en el Tajo Marlin, fueron monitoreadas por medio de 64 registros, reunidos entre Mayo de 2007 y Agosto de 2008. Estos registros, fueron distribuidos espacialmente alrededor del Tajo Marlin (Figura 4) y entorno a las Aldeas Nueva Esperanza y Agel.

Figura 4. Ubicación de los sitios de registro de vibraciones (círculos rojos) para las detonaciones de la mina de superficie.

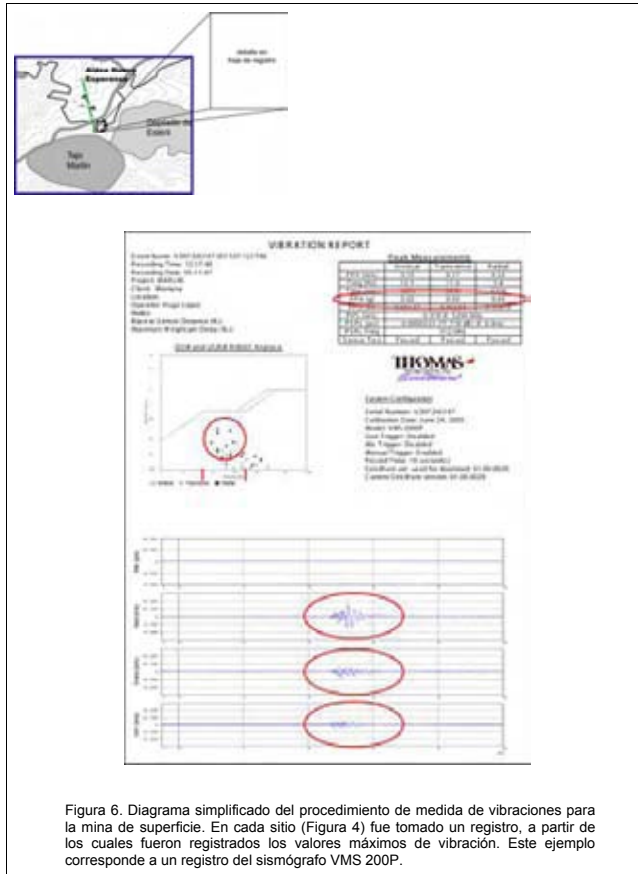
Figura 6. Diagrama simplificado del procedimiento de medida de vibraciones para la mina de superficie. En cada sitio (Figura 4) fue tomado un registro, a partir de los cuales fueron registrados los valores máximos de vibración. Este ejemplo corresponde a un registro del sísmógrafo VMS 200P.

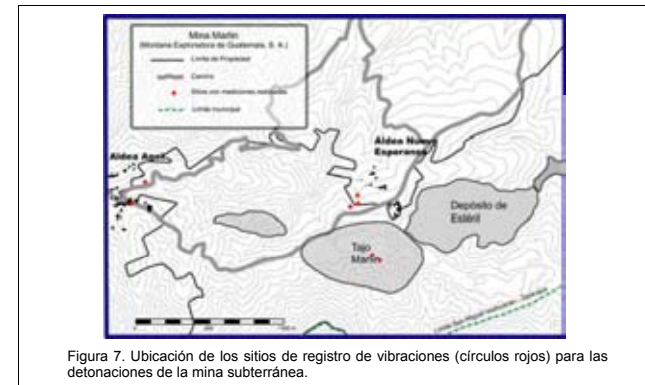
En estas condiciones, fueron levantados 28 registros útiles de aceleración, distribuidos en 7 sitios distintos (Figura 7). Es decir, en cada sitio de registro se obtuvieron varias medidas de aceleración, provenientes de distintos sitios de detonación.

Figura 7. Ubicación de los sitios de registro de vibraciones (círculos rojos) para las detonaciones de la mina subterránea.

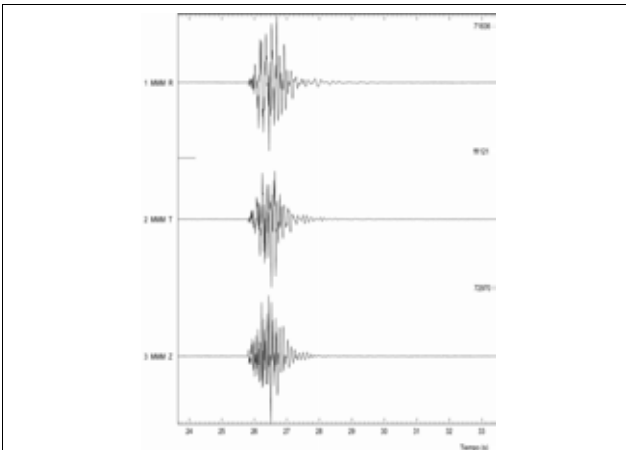
Figura 9. Registro acelerográfico obtenido a partir de una detonación en la mina subterránea utilizando el DR-4050. Se identifican las componentes radial (R), transversal (T) y Vertical (Z). La amplitud máxima de aceleración (a la derecha-arriba de cada traza), indicada en cuentas digitales, fue luego corregida a valores porcentuales de g (aceleración de la gravedad).

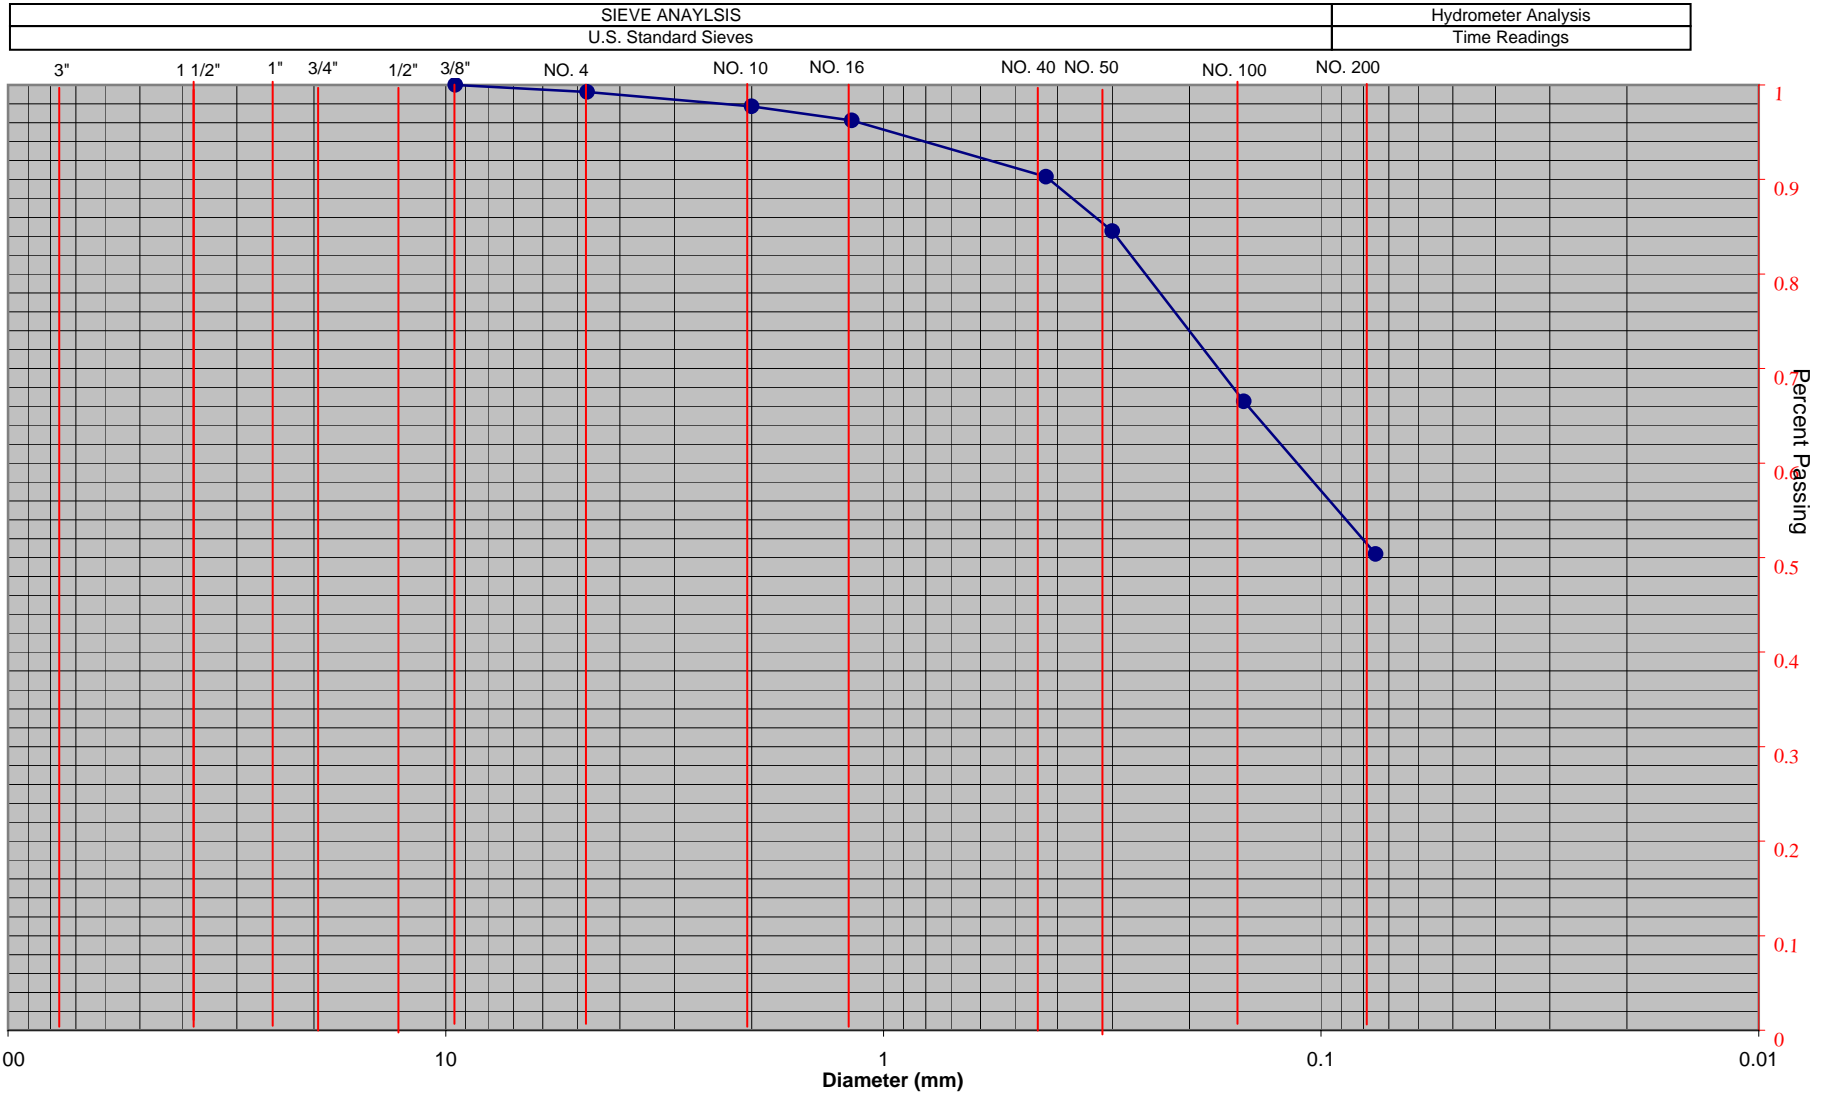
Sample ID 1.A		Coarse	7.5	Fine	39.9
Lab ID Guatemala

Gravel	2.3	Sand	47.4	Silt and Clay	50.4
--------	-----	------	------	---------------	------

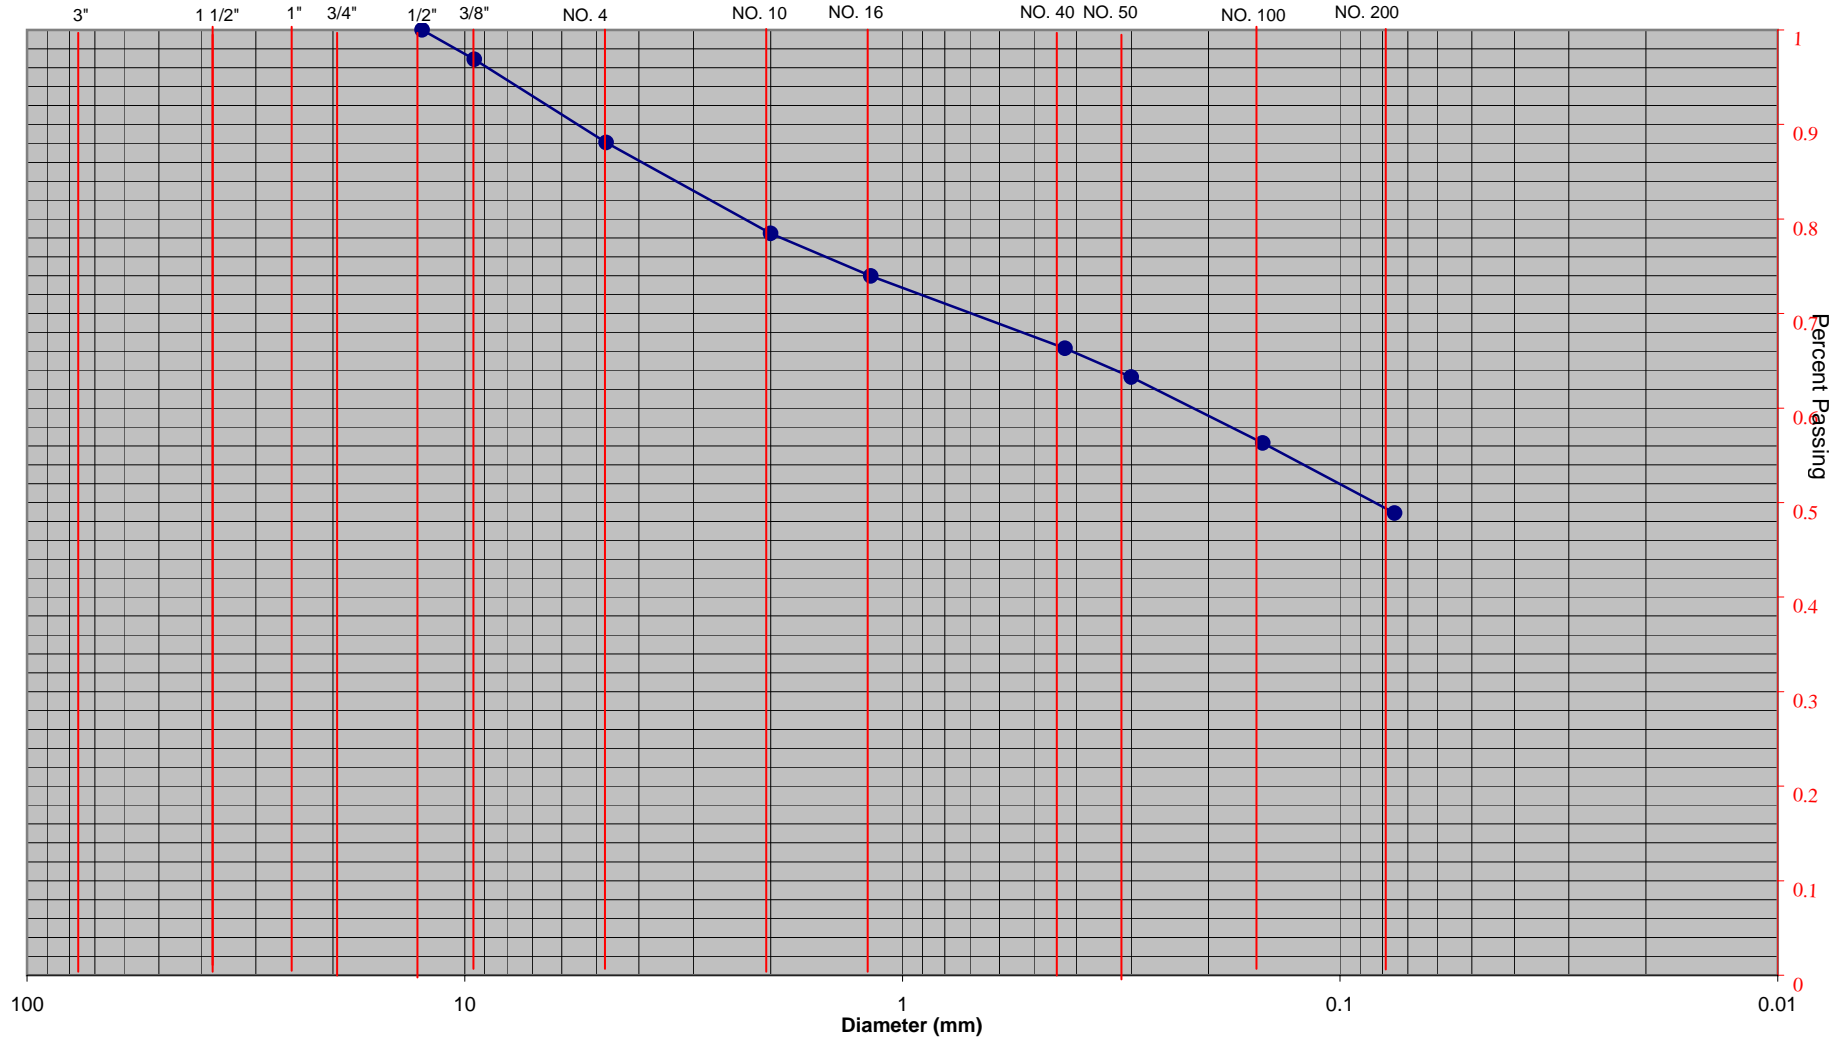
Sample ID 3.A		Coarse	12.1	Fine	17.5
Lab ID Guatemala

Gravel	21.5	Sand	29.6	Silt and Clay	48.9
--------	------	------	------	---------------	------

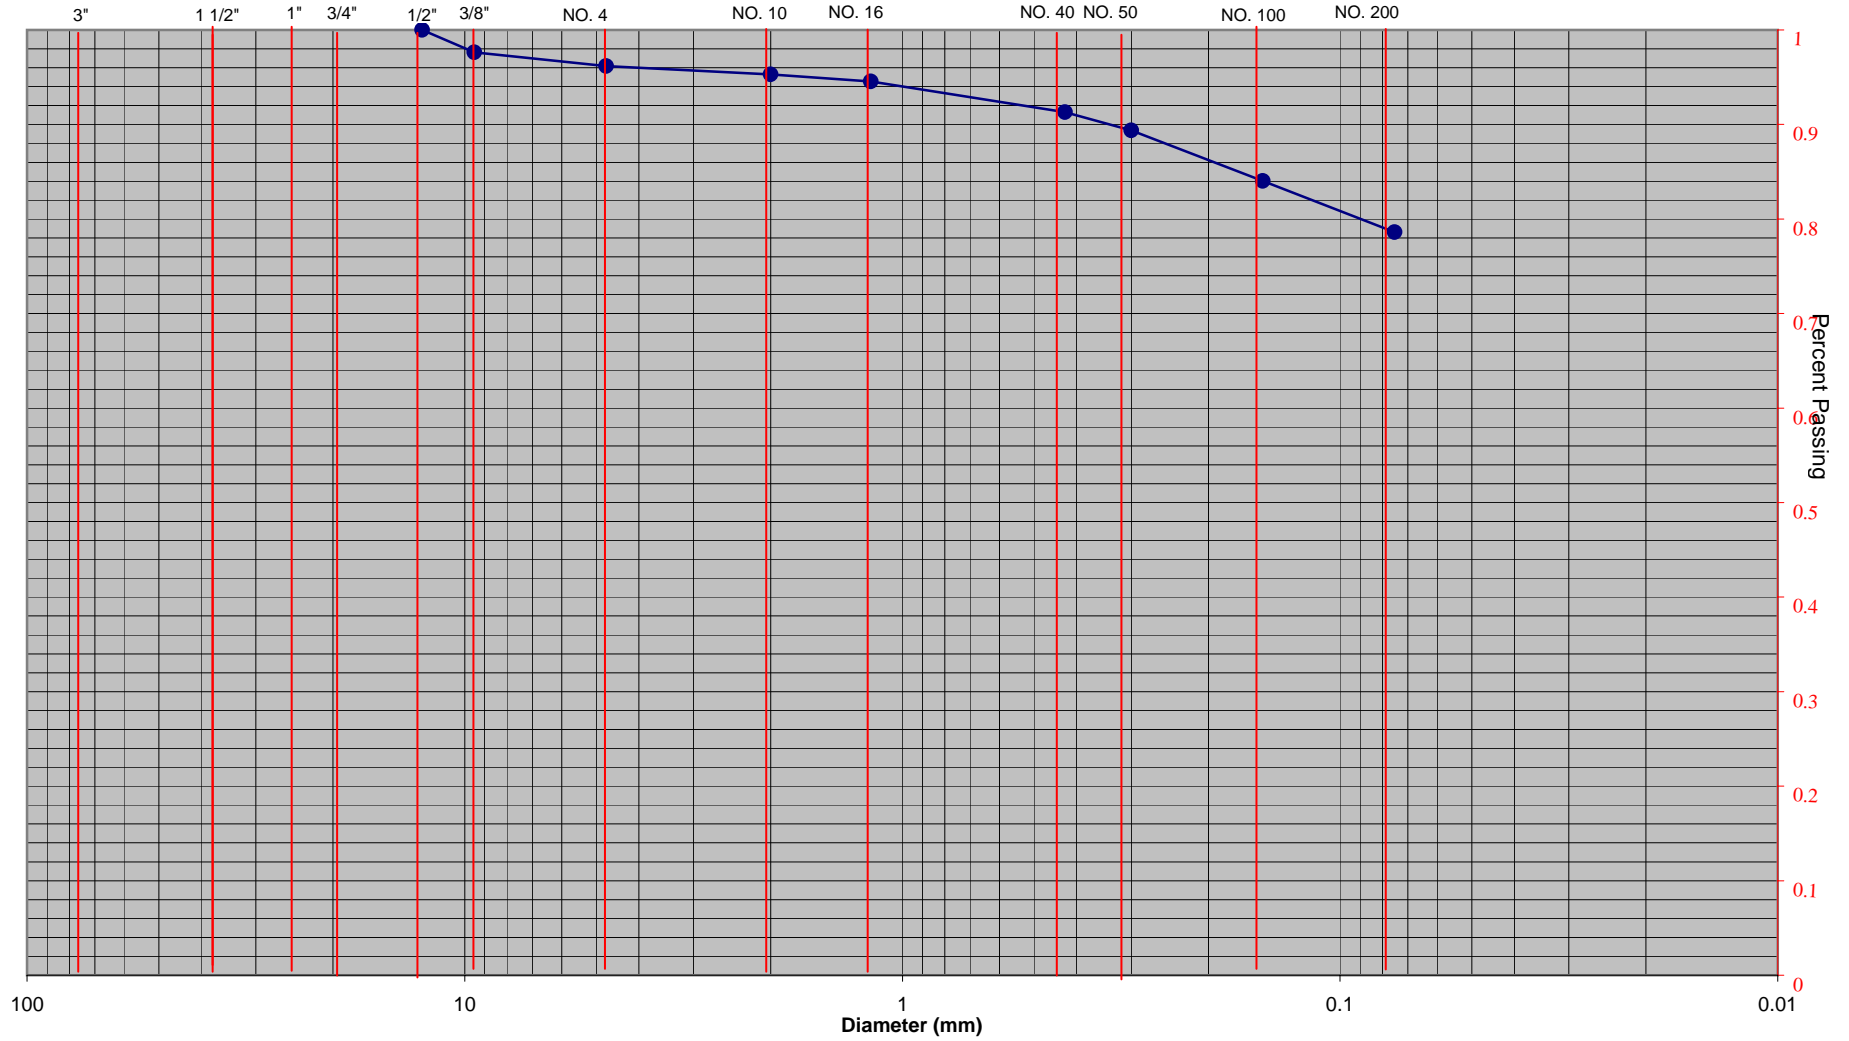
Sample ID 7.A
Lab ID Guatemala

Gravel	4.7	Sand	16.7	Silt and Clay	78.6
--------	-----	------	------	---------------	------

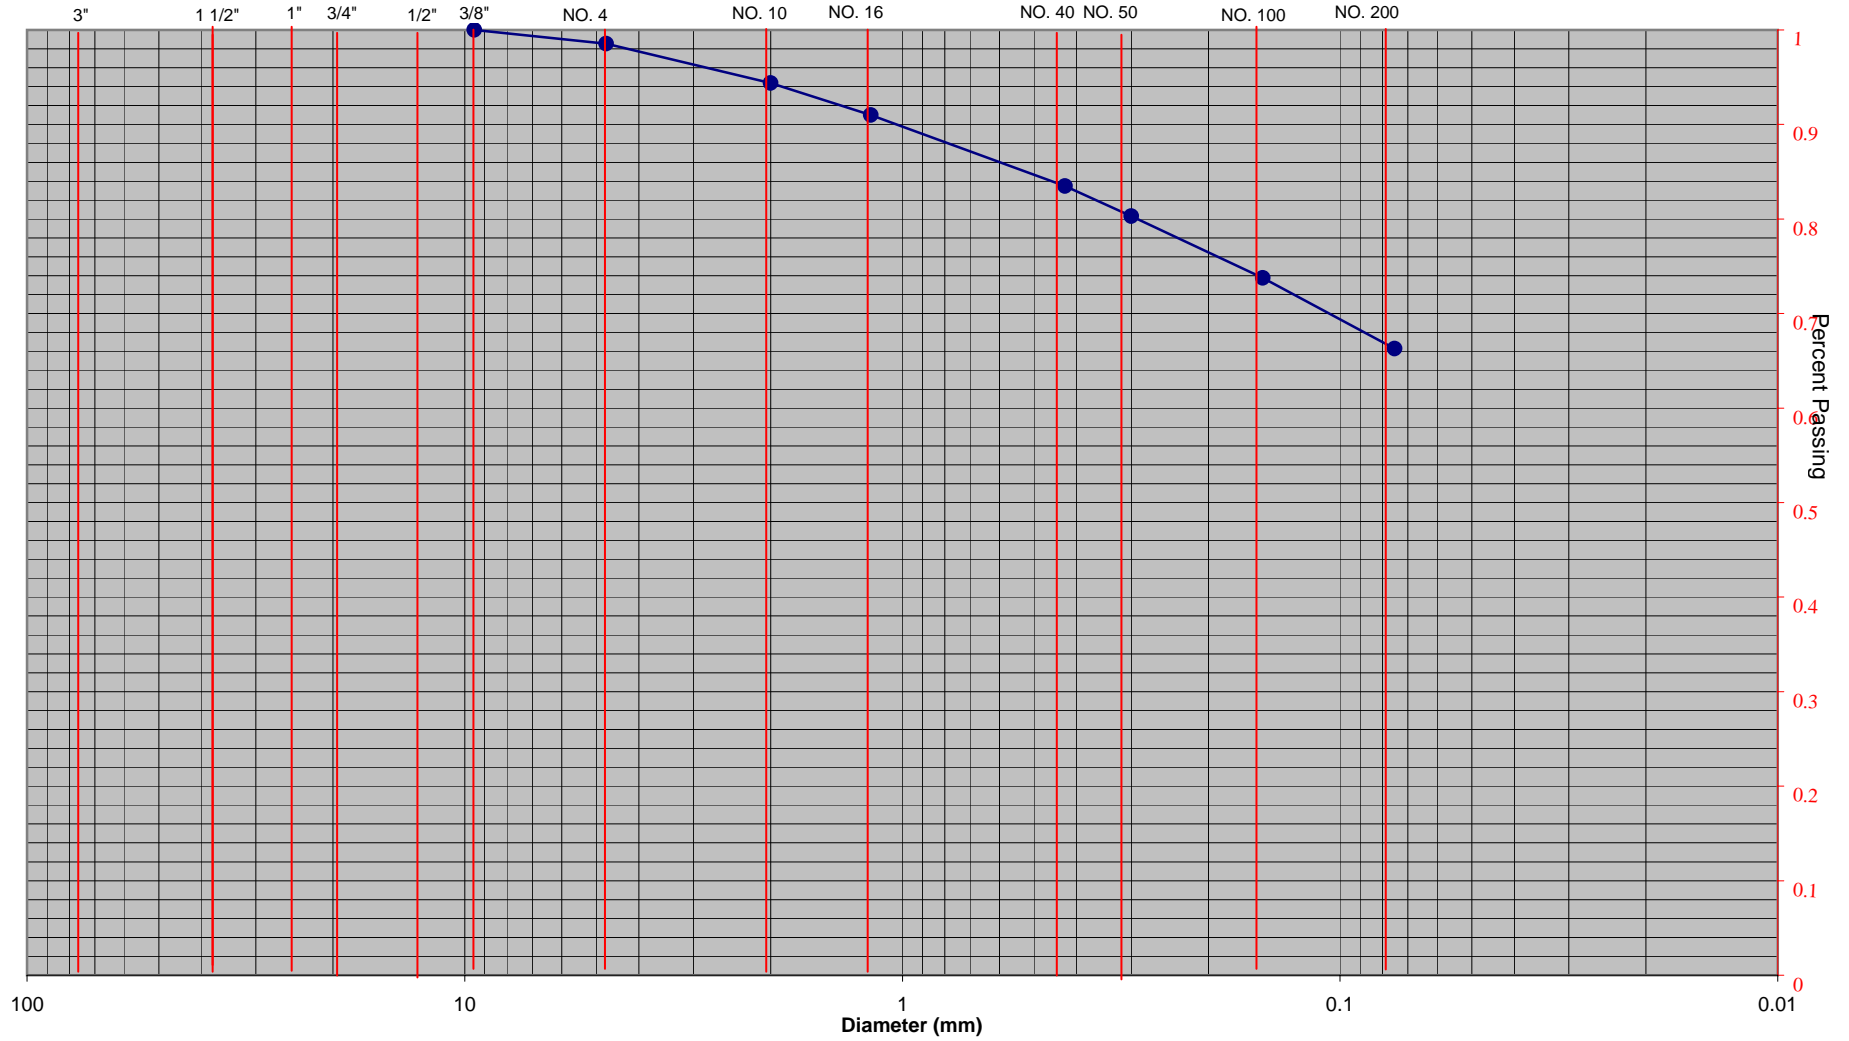
Sample ID 8.A		Coarse	10.9	Fine	17.2
Lab ID Guatemala

Gravel	5.6	Sand	28.1	Silt and Clay	66.3
--------	-----	------	------	---------------	------

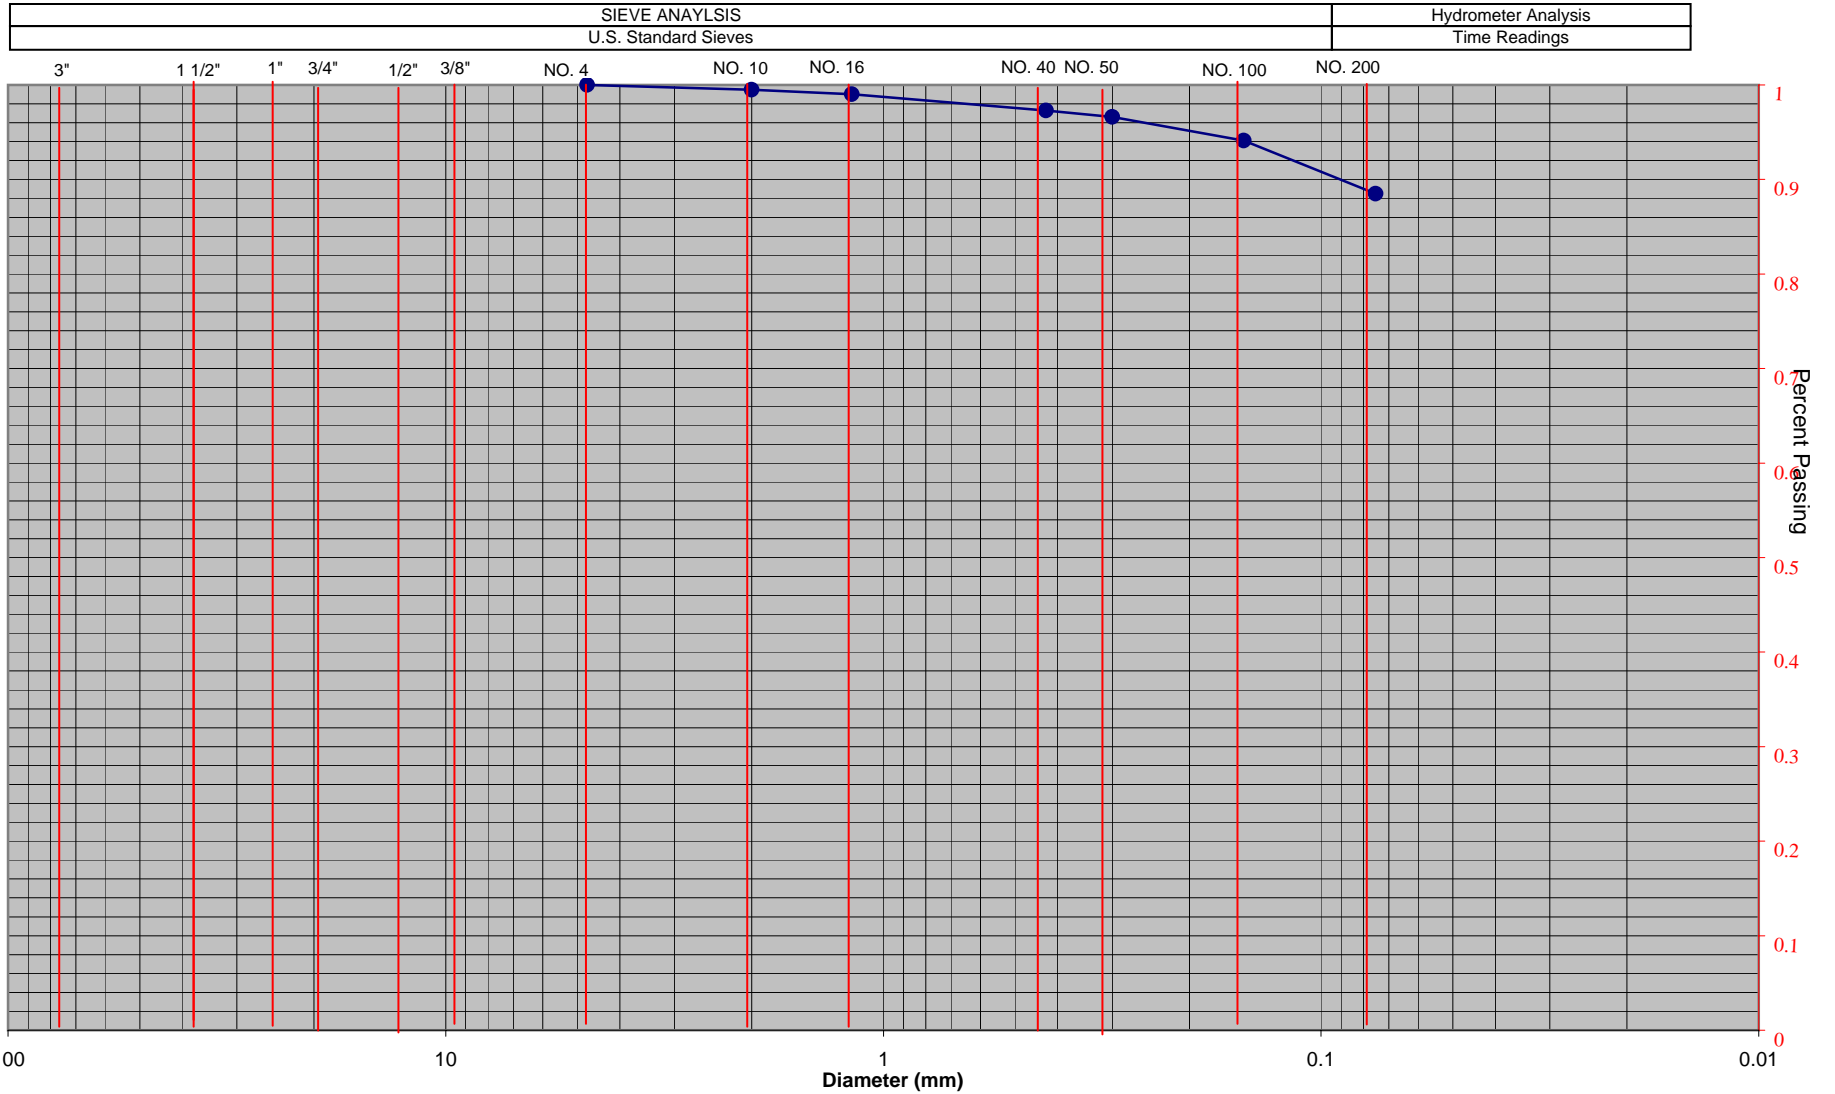
Sample ID 10.A
Lab ID Guatemala

Gravel	0.5	Sand	11.0	Silt and Clay	88.5
--------	-----	------	------	---------------	------

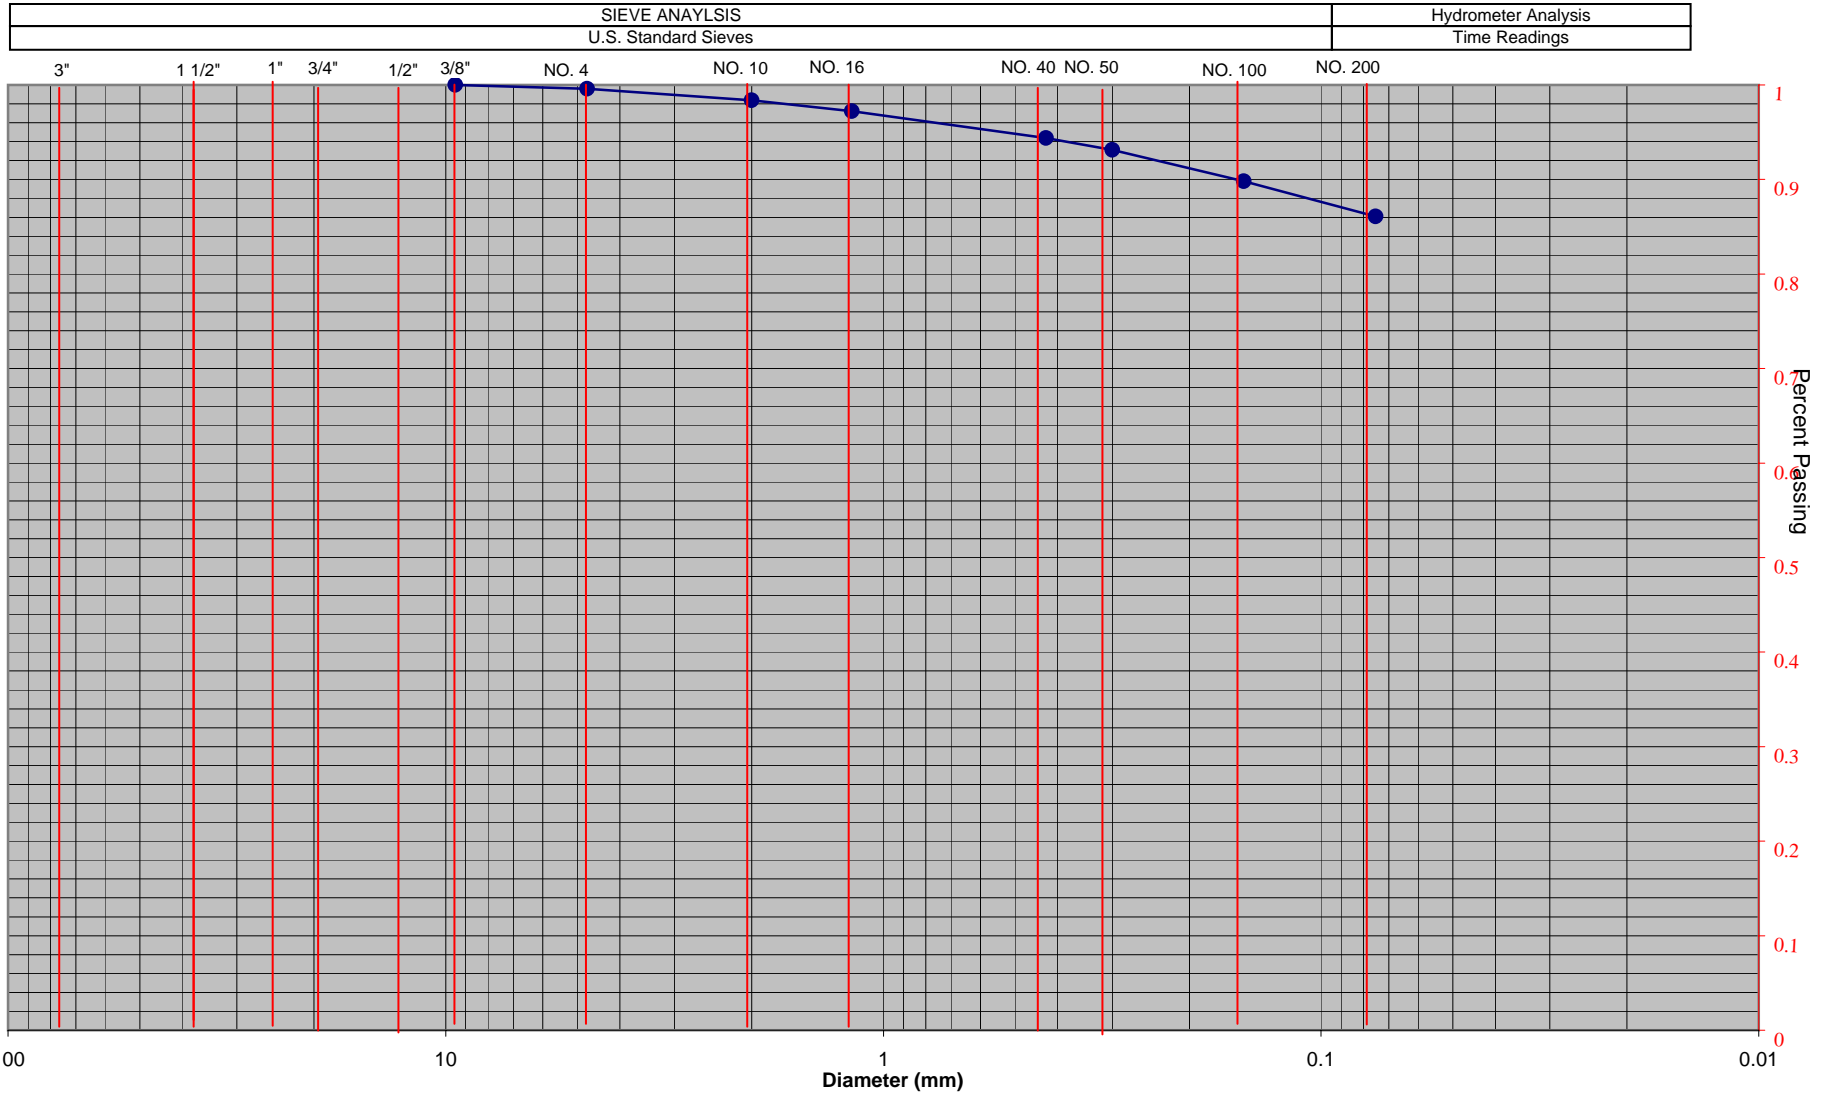
Sample ID 11.A
Lab ID Guatemala

Gravel	1.6	Sand	12.3	Silt and Clay	86.1
--------	-----	------	------	---------------	------

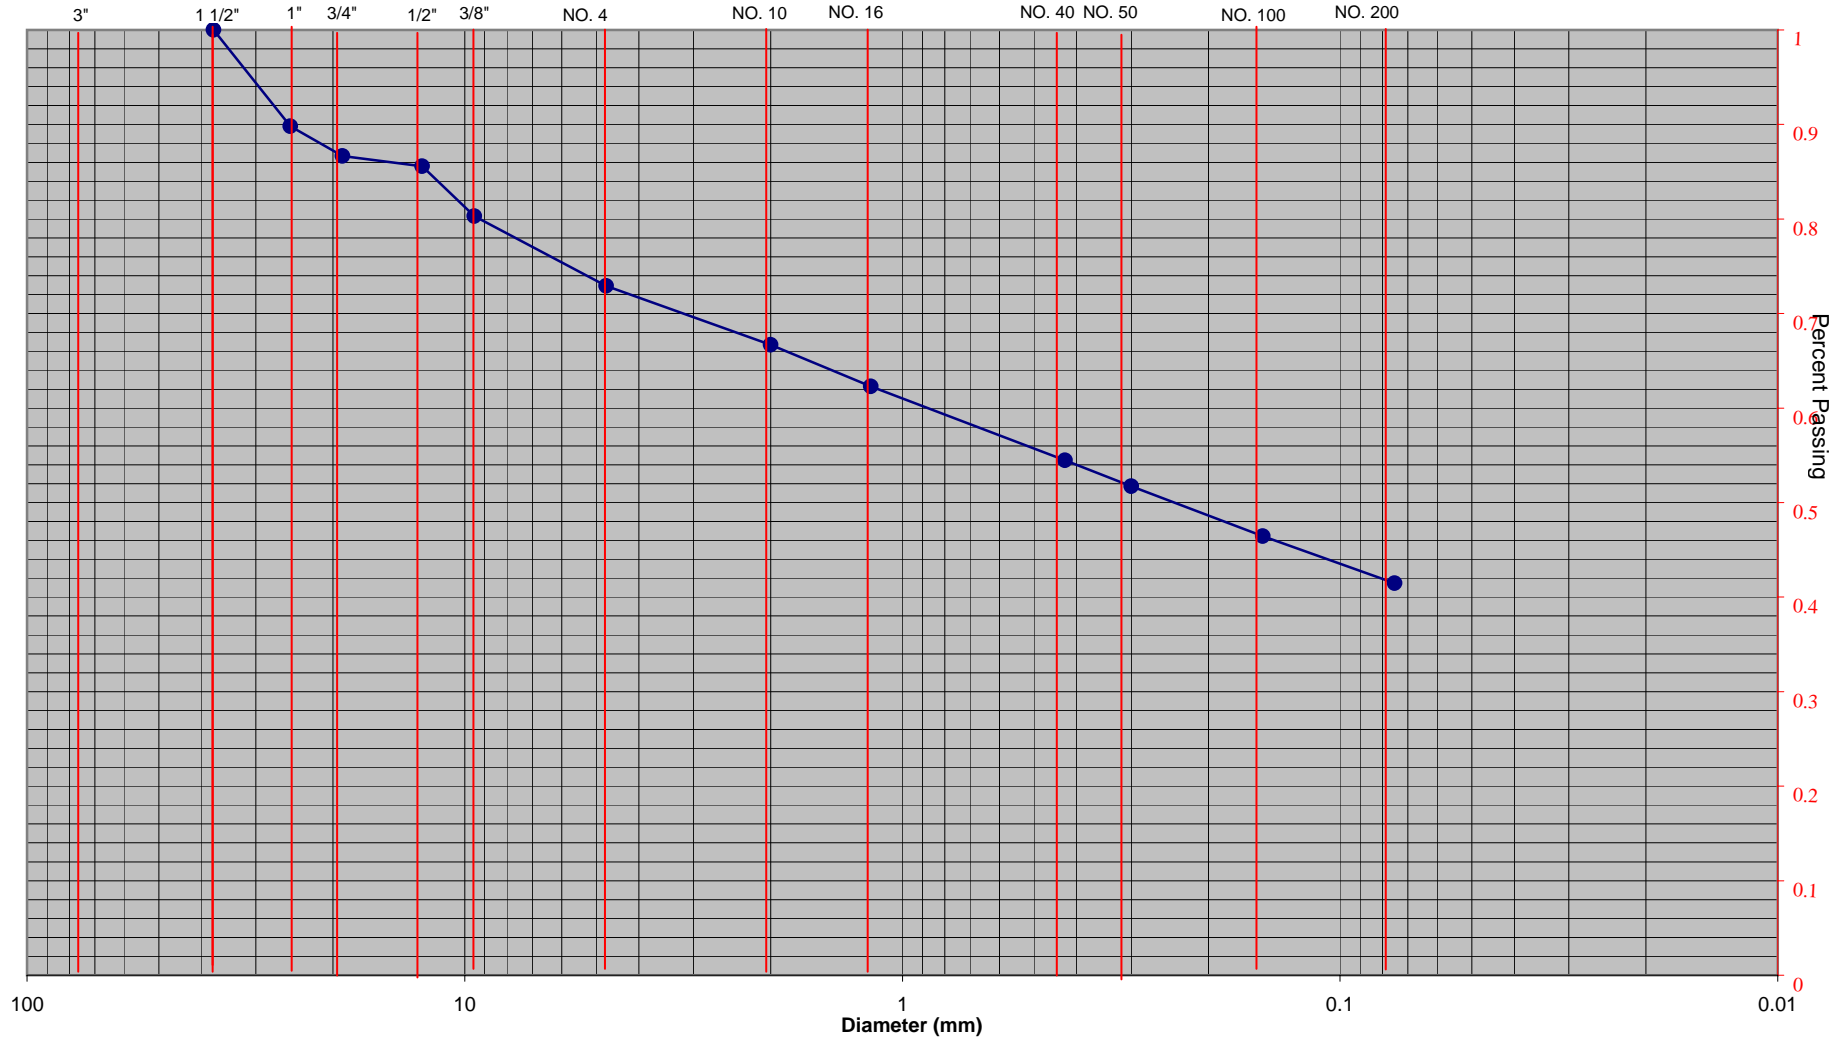
Sample ID 14.A
Lab ID Guatemala

Gravel	33.3	Sand	25.2	Silt and Clay	41.5
--------	------	------	------	---------------	------

Coarse	12.2	Fine	13.0
--------	------	------	------

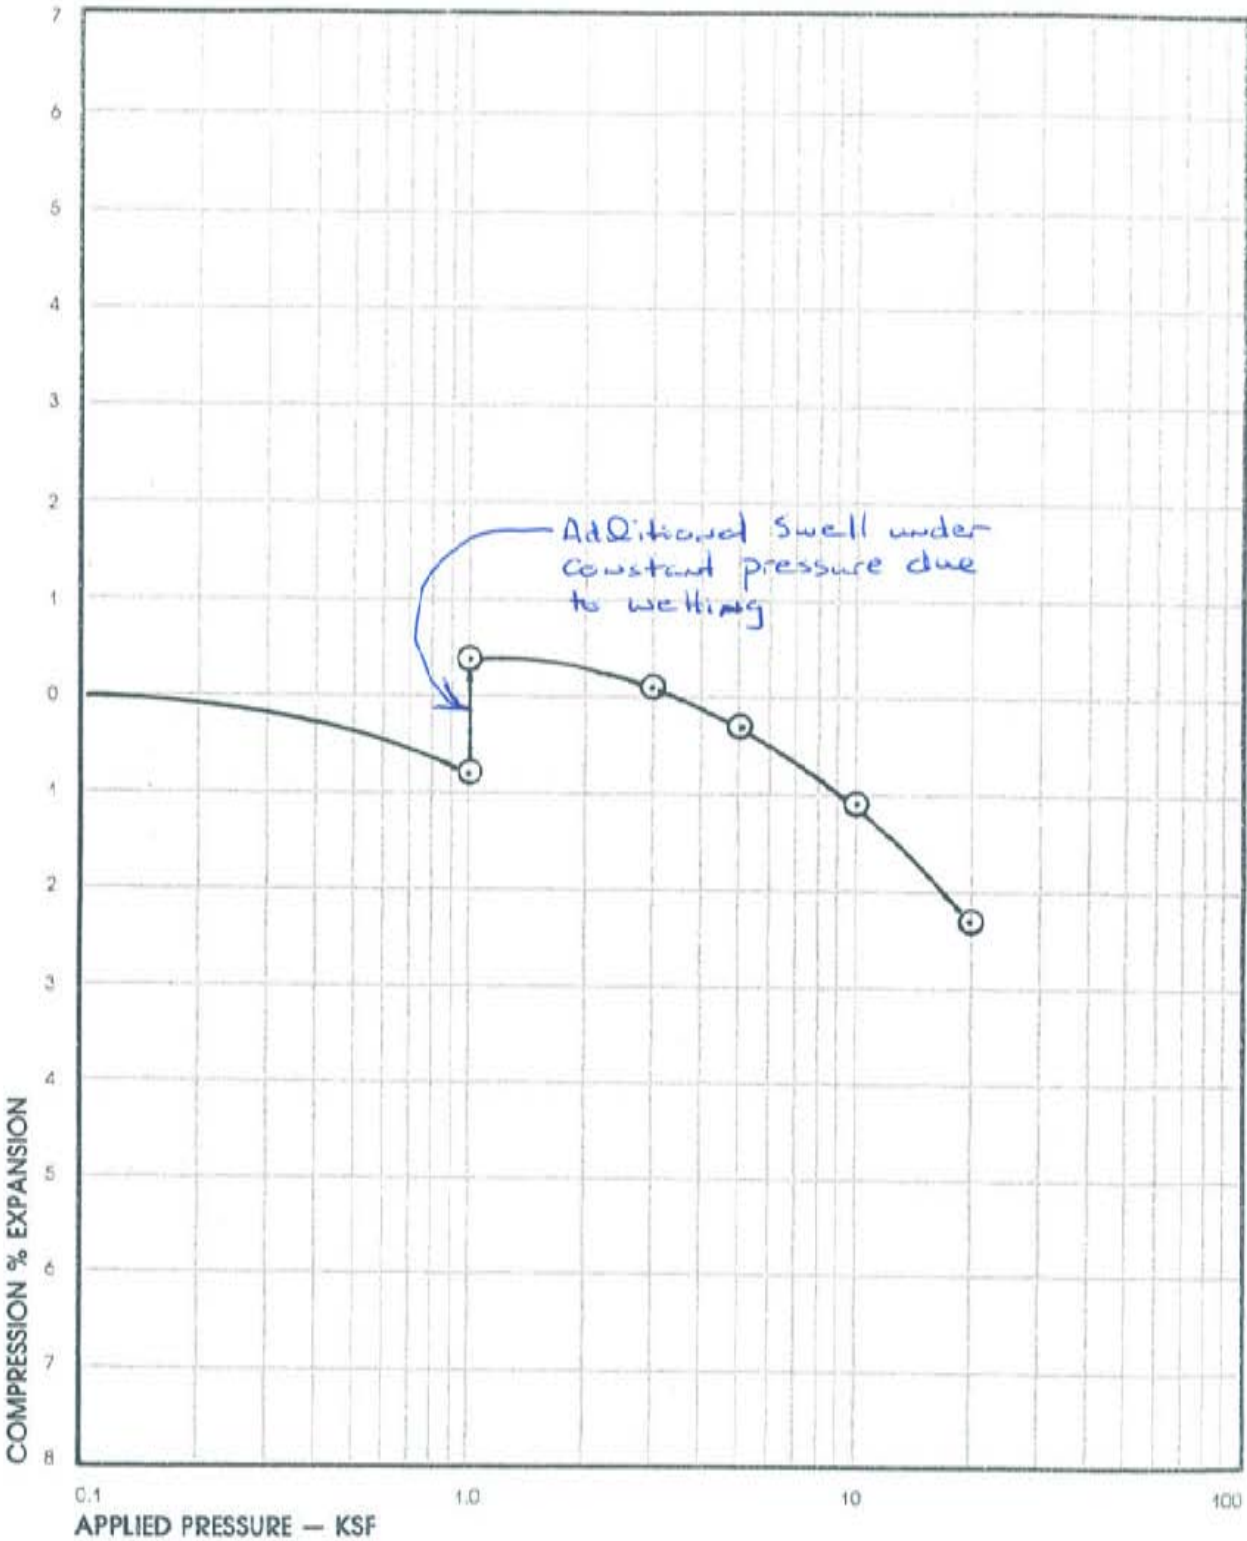
Sample of Clay, Sandy Remold Sample
 From Sample No. BA

NATURAL DRY UNIT WEIGHT = 110 PCF
 NATURAL MOISTURE CONTENT = 16.8 %

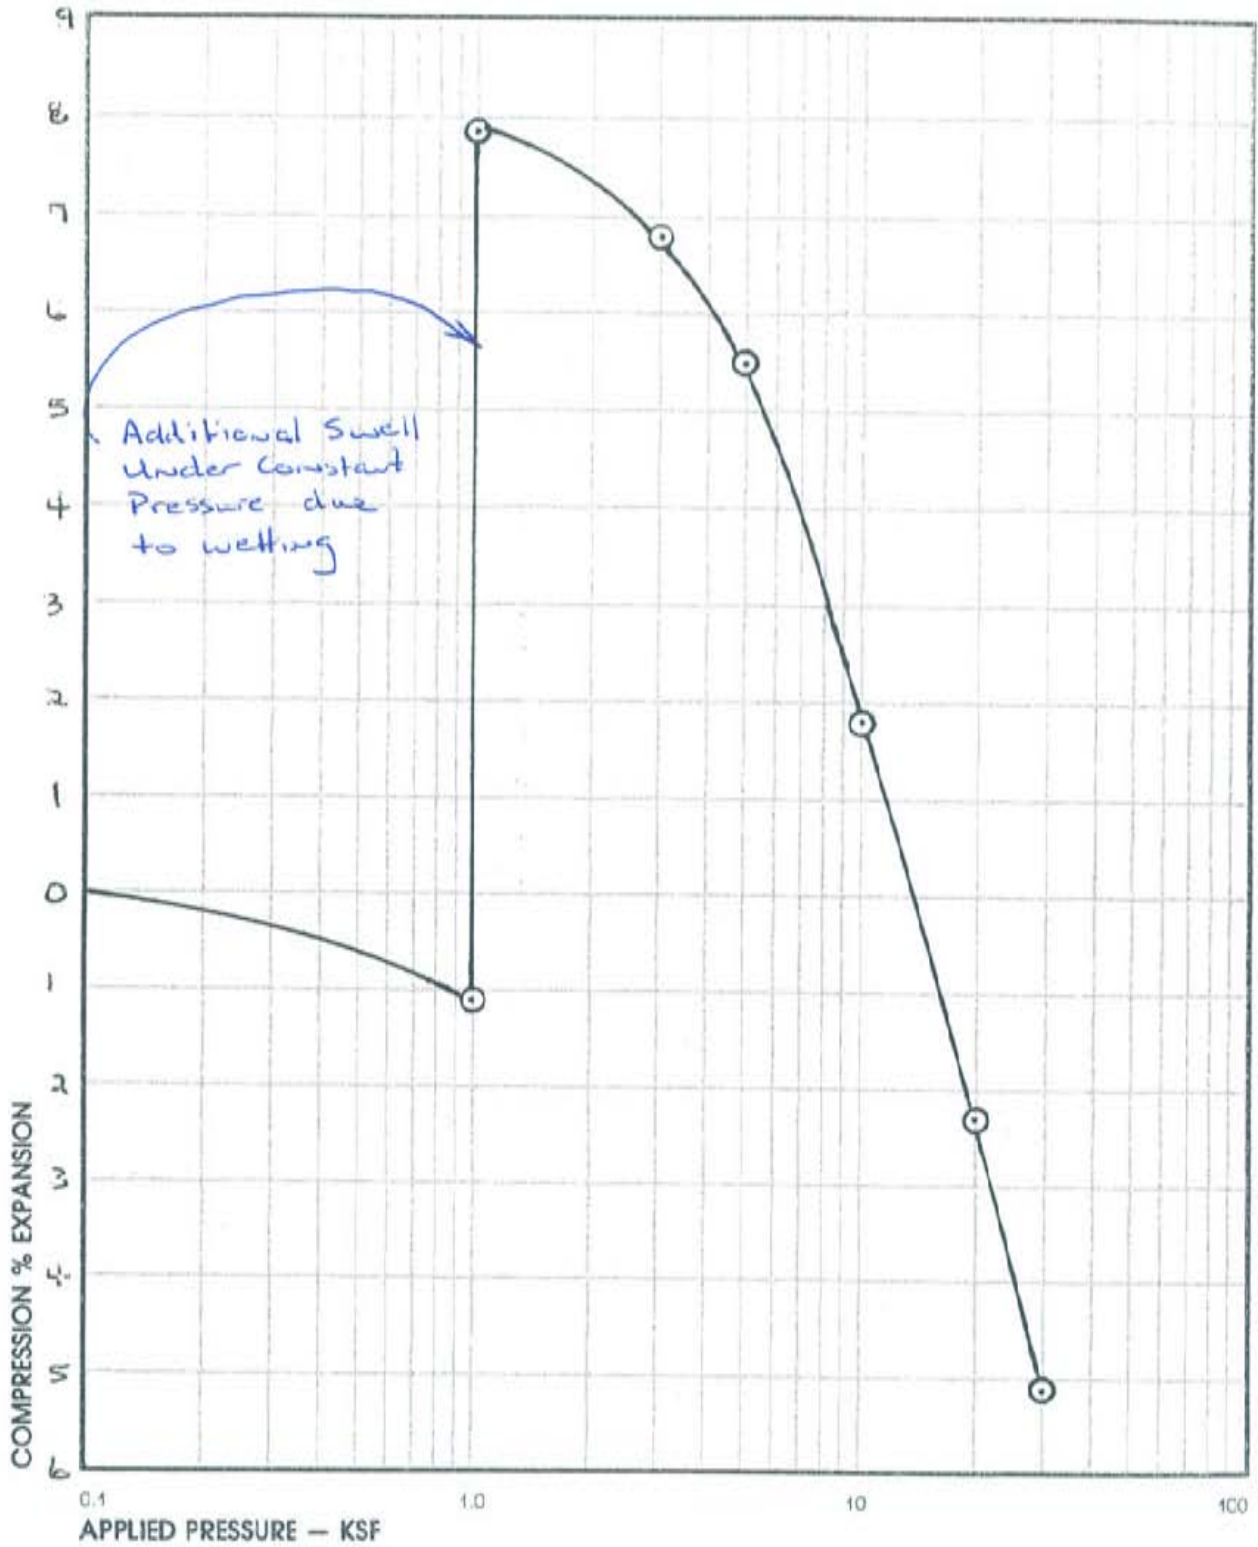
Sample of Clay Slightly Sandy, Remold
 From Sample No. 11A

NATURAL DRY UNIT WEIGHT = 91 PCF
 NATURAL MOISTURE CONTENT = 23.2 %

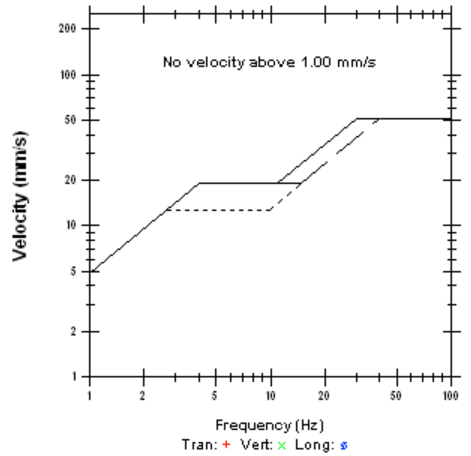
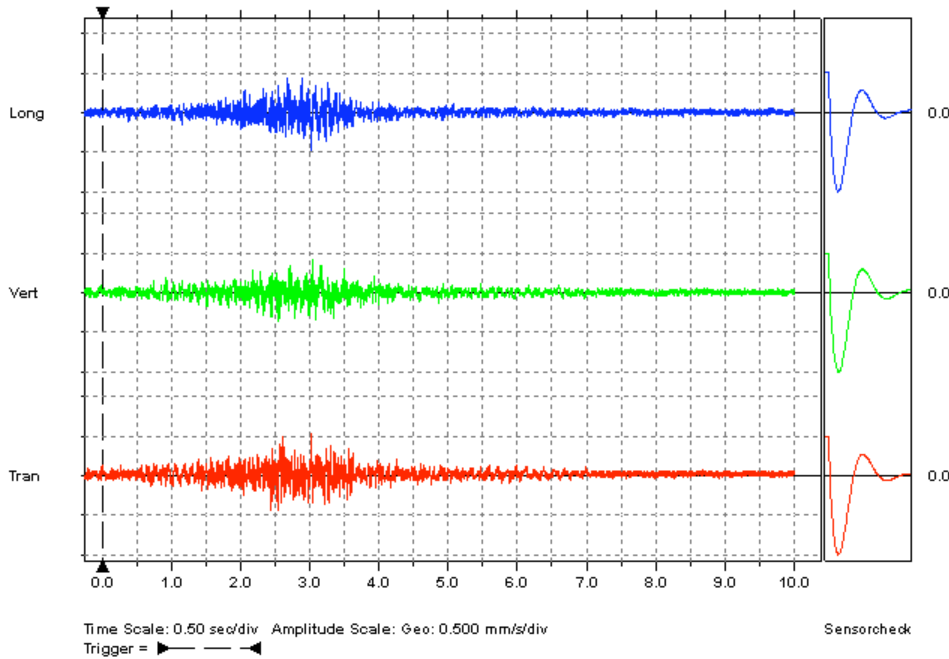
Post Event Notes
 Location - West end of Agel.
 Loaded truck at 30 kph.

Tran	Vert	Long	
PPV	0.540	0.413	0.476	mm/s
ZC Freq	14	73	17	Hz
Time (Rel. to Trig)	3.023	3.038	3.021	sec
Peak Acceleration	0.0232	0.0199	0.0199	g
Peak Displacement	0.00336	0.00317	0.00443	mm
Sensorcheck	Passed	Passed	Passed	
Frequency	7.4	7.5	7.6	Hz
Overswing Ratio	3.9	3.5	3.7

Peak Vector Sum 0.564 mm/s at 3.023 sec
