PRELIMINARY INVESTIGATION AND ANALYSIS OF BUILDING DAMAGE

the Villages of

Agel, El Salitre, San José Ixcanichel, and San José Nueva Esperanza

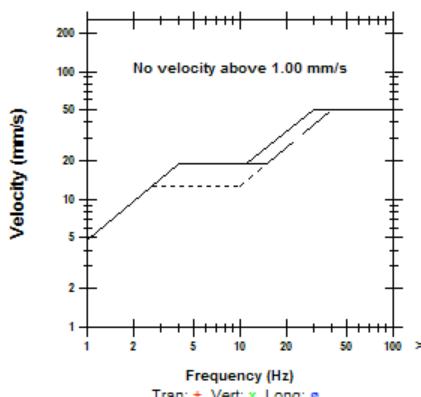
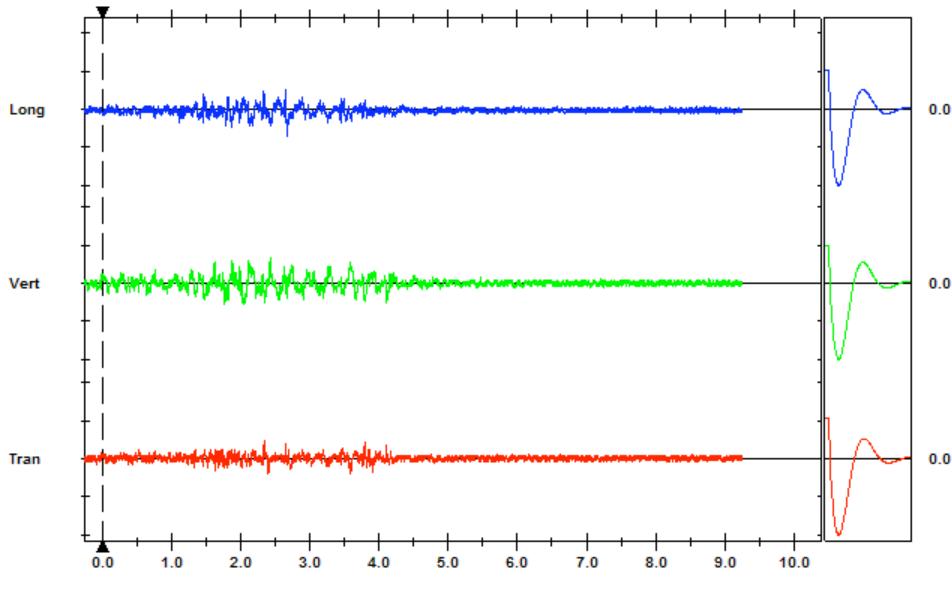
Notas Post Evento
Camion a 30 km/hr.

Tran	Vert	Long	
PPV	0.238	0.333	0.349	mm/s
Frecuencia ZC	21	8.7	4.5	Hz
Tiempo (Rel. al Disparador)	2.344	2.429	2.675	seg
Aceleracion del Pico	0.00829	0.00829	0.00829	g
Desplazamiento del Pico	0.00297	0.00739	0.00681	mm
Chequeo de Sensores	Paso	Paso	Paso	
Frequency	7.2	7.4	7.3	Hz
Overswing Ratio	3.9	3.8	4.1

Pico Vector Suma 0.377 mm/s en 2.432 seg

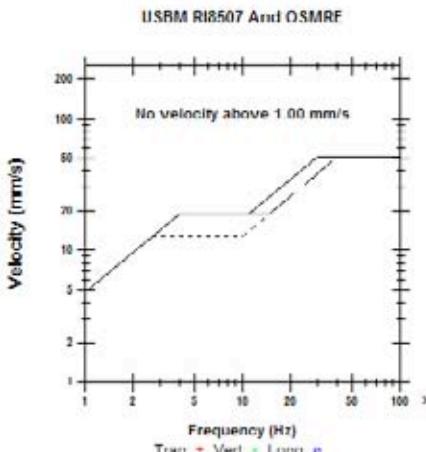
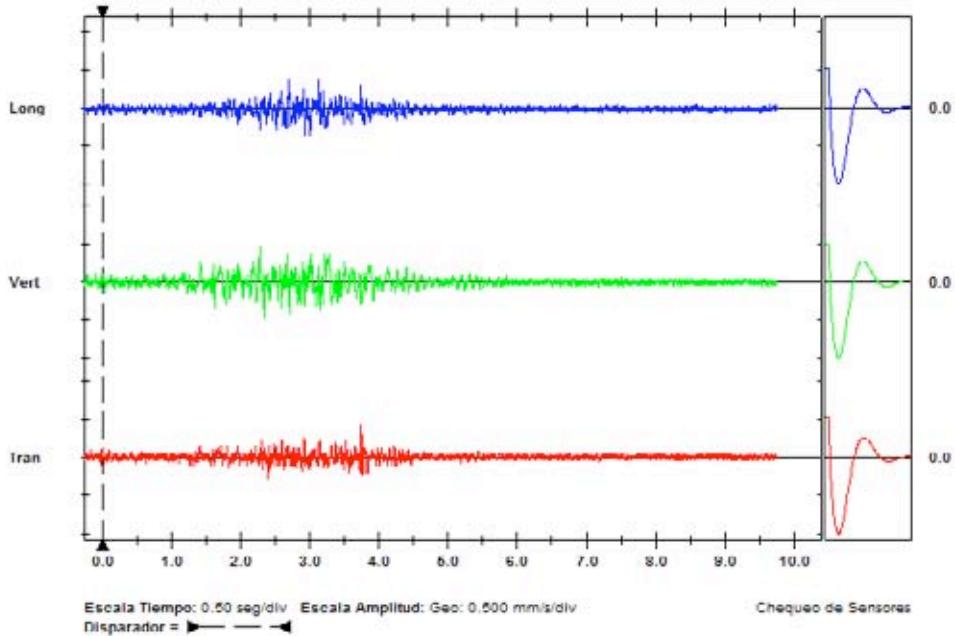
Notas Post Evento
Camion a 30 km/hr.

Tran	Vert	Long	
PPV	0.429	0.470	0.381	mm/s
Frecuencia ZC	24	14	14	Hz
Tiempo (Rel. al Disparador)	3.743	2.346	2.697	seg
Aceleración del Pico	0.0116	0.0116	0.0133	g
Desplazamiento del Pico	0.00257	0.0103	0.00545	mm
Chequeo de Sensores	Peso	Peso	Peso	
Frequency	7.2	7.4	7.3	Hz
Overswing Ratio	3.0	3.0	4.1

Pico Vector Suma 0.571 mm/s en 3.745 seg

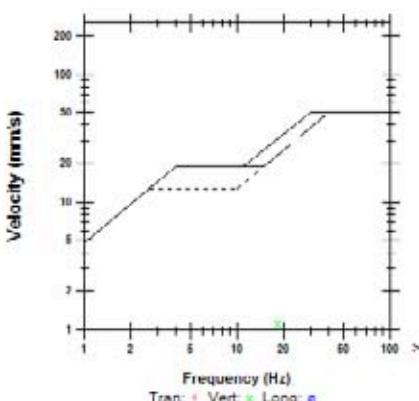
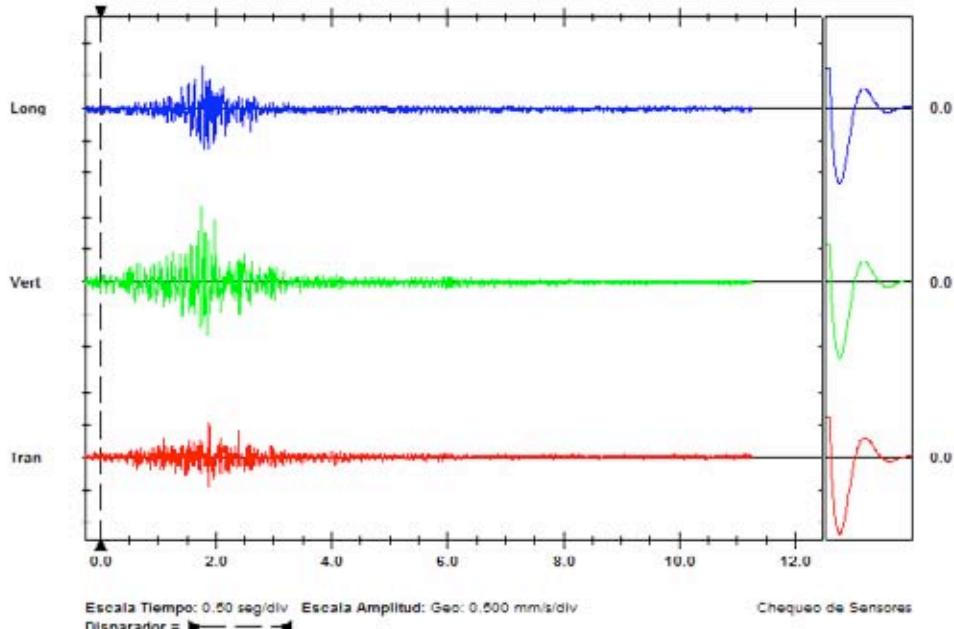
Notas Post Evento
Camion a 50 km/hr

Tran	Vert	Long	
PPV	0.524	1.10	0.051	mm/s
Frecuencia ZC	20	10	10	Hz
Tiempo (Rel. al Disparador)	1.886	1.748	1.769	seg
Aceleración del Pico	0.0116	0.0282	0.0165	g
Desplazamiento del Pico	0.00426	0.00860	0.00533	mm
Chequeo de Sensores	Pass	Pass	Pass	
Frequency	7.2	7.4	7.3	Hz
Overswing Ratio	3.0	3.0	4.1

Pico Vector Suma: 1.19 mm/s en 1.748 seg

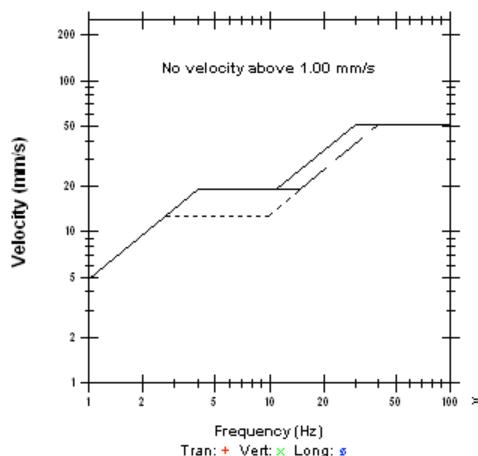
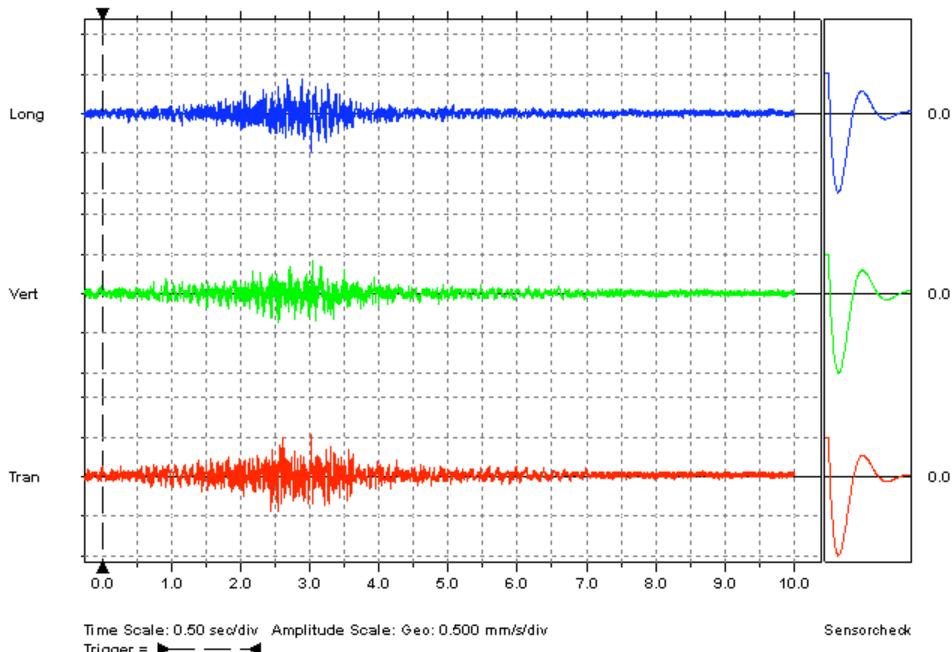
Post Event Notes
Location - West end of Agel.
Loaded truck at 30 kph.

Tran	Vert	Long	
PPV	0.540	0.413	0.476	mm/s
ZC Freq	14	73	17	Hz
Time (Rel. to Trig)	3.023	3.038	3.021	sec
Peak Acceleration	0.0232	0.0199	0.0199	g
Peak Displacement	0.00336	0.00317	0.00443	mm
Sensorcheck	Passed	Passed	Passed	
Frequency	7.4	7.5	7.6	Hz
Overswing Ratio	3.9	3.5	3.7

Peak Vector Sum 0.564 mm/s at 3.023 sec

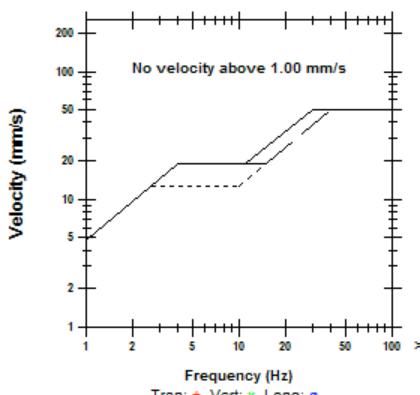
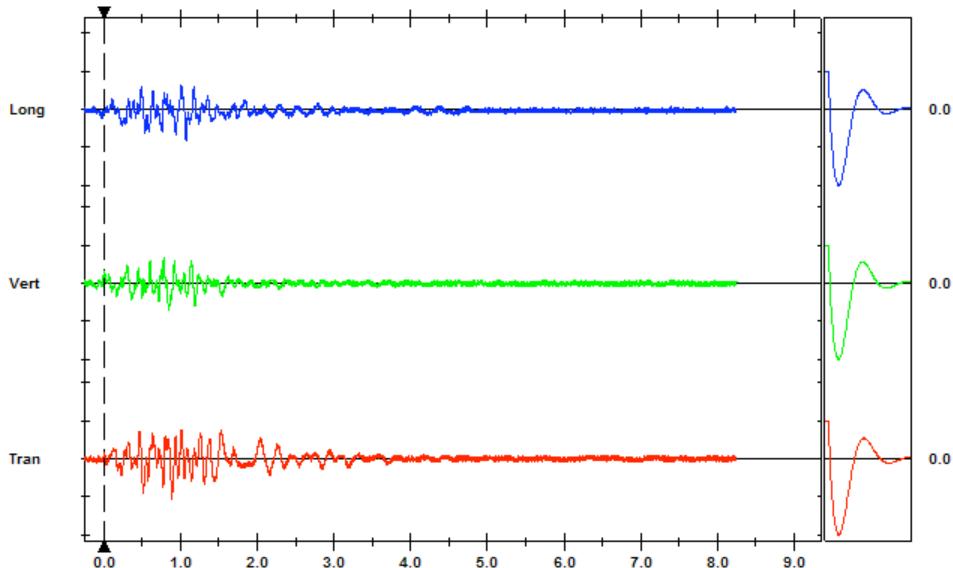
Notas Post Evento
Caso de explosion.

Tran	Vert	Long	
PPV	0.524	0.349	0.413	mm/s
Frecuencia ZC	9.5	6.7	4.9	Hz
Tiempo (Rel. al Disparador)	0.887	0.844	1.071	seg
Aceleracion del Pico	0.00829	0.00829	0.00829	g
Desplazamiento del Pico	0.0100	0.00740	0.00905	mm
Chequeo de Sensores	Paso	Paso	Paso	
Frequency	7.2	7.4	7.3	Hz
Overswing Ratio	3.9	3.8	4.1

Pico Vector Suma 0.563 mm/s en 0.887 seg
