**INVESTIGACIÓN Y ANÁLISIS PRELIMINARES DE DAÑOS A LAS CASAS**

**Agel, El Salitre, San José Ixcán, y San José Nueva Esperanza**

**Municipios San Miguel Ixtahuacán y Sipacapa**  
**Departamento de San Marcos**  
**Guatemala**

1 noviembre 2009

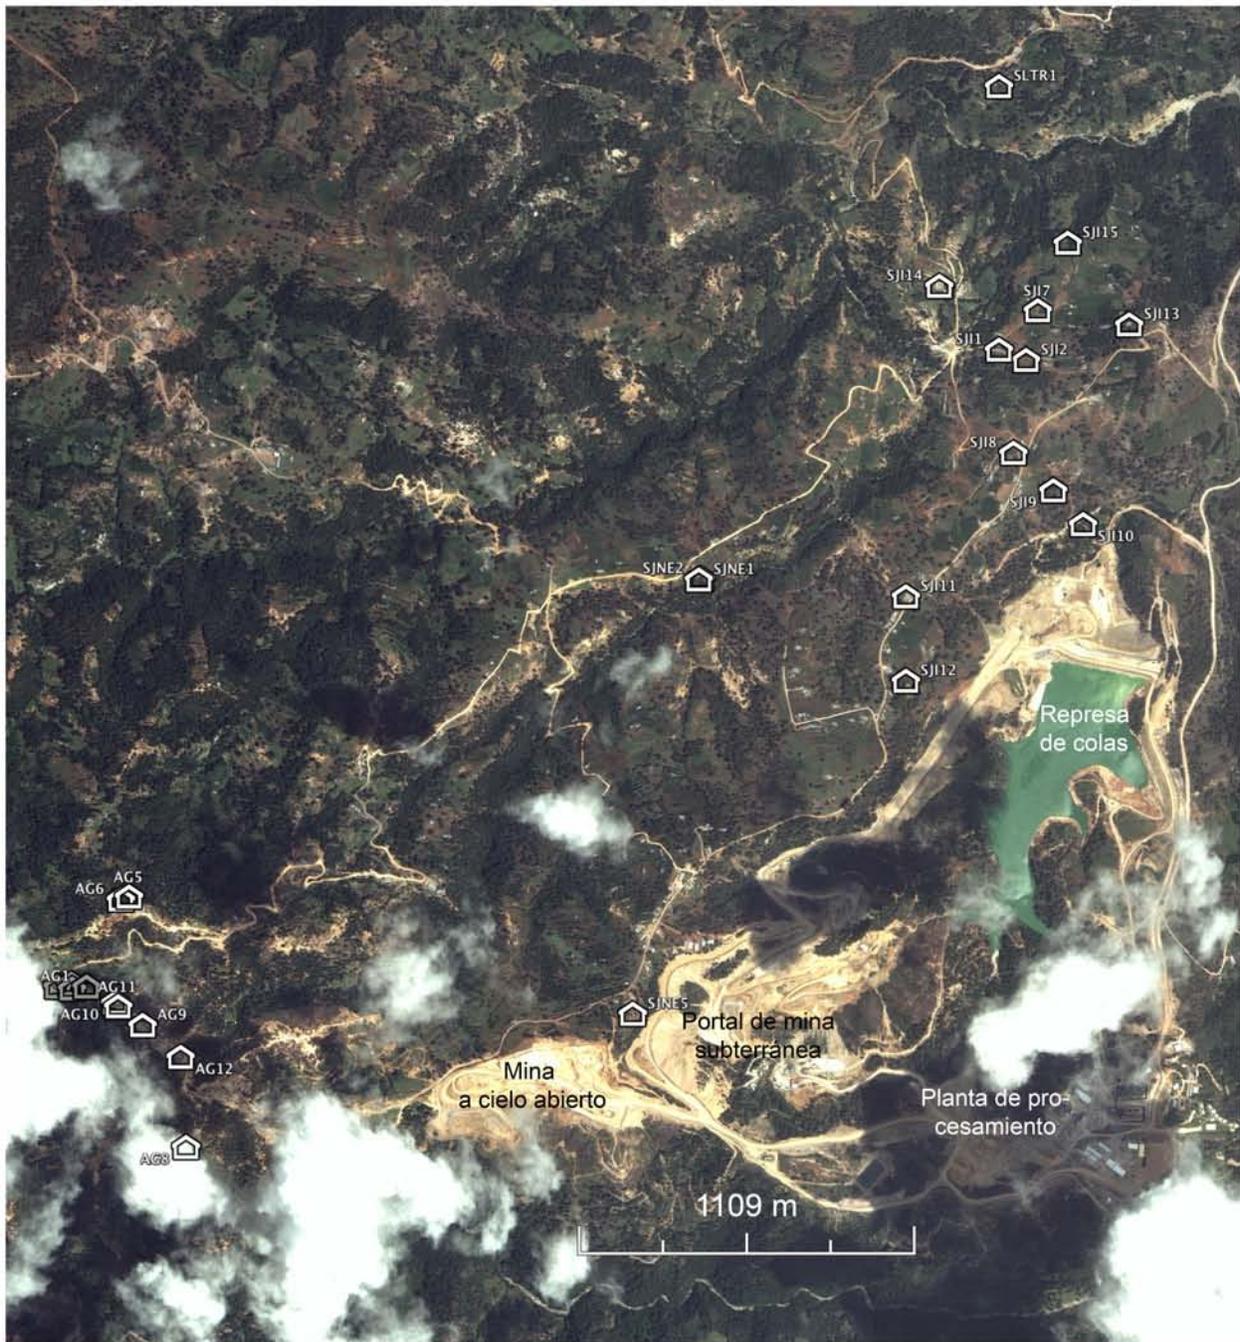
**Figura 3. Mapa de Casas Dañadas en Las Aldeas de Agel, El Salitre, San José Ixcaniche, y San José Nueva Esperanza. © Google Earth and Digital Globe.**

Se observaron 33 casas dañadas en las aldeas alrededor de la mina Marlin. Generalmente, el daño variaba en severidad entre las casas con una o más rajaduras pero sin desplazamiento, a las casas con rajaduras desplazadas bastante que se puede observar la luz a través de una o más de las rajaduras. Una casa en la aldea de El Salitre es gravemente dañada. El Cuadro 1 resume los daños por aldea, y presenta la distancia de la aldea a la mina y la variación de distancias de las casas dañadas al camino más cercano. Las últimas dos columnas suman el número de casas dañadas por grado. No todas las casas fueron evaluadas por daño, y el número que no se evaluó se suma en la última fila por cada aldea.

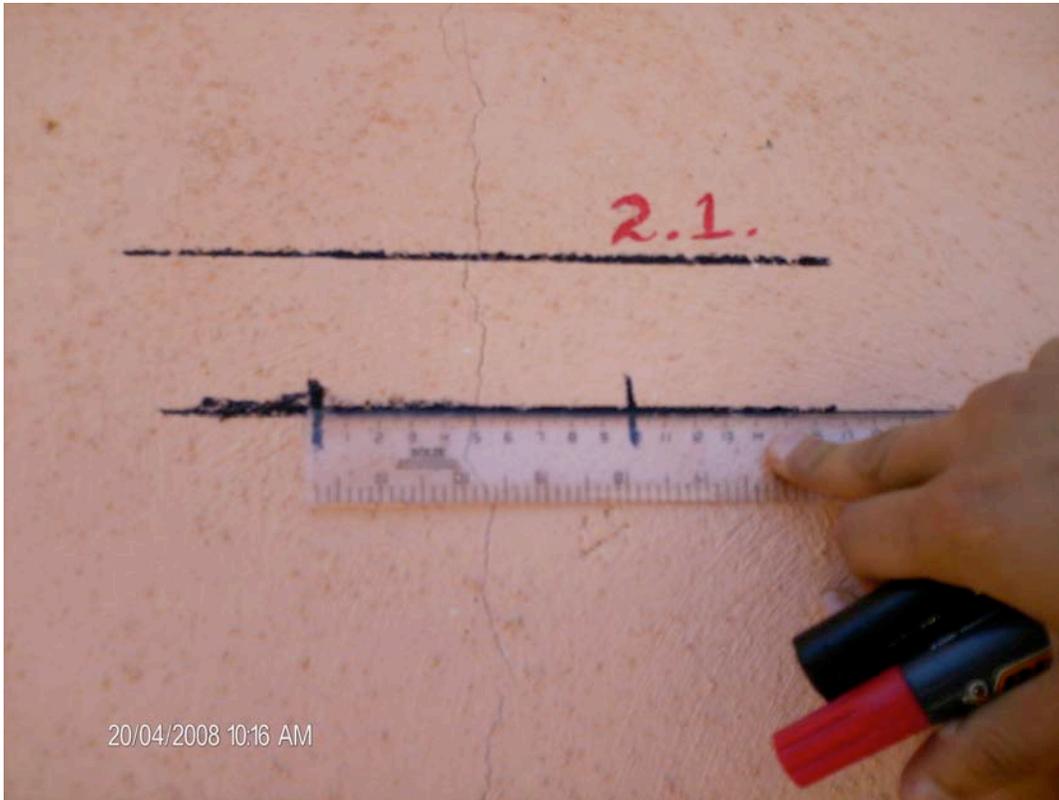
**Figura 6a Medida de Ancho de Rajadura sobre Linea Superior y Medida de Ancho de Marcas sobre Linea Inferior**

Los anchos y el desplazamiento de las rajaduras de un subgrupo de las rajaduras registradas en el Cuadro 1 fueron monitoreados por un período de tiempo. Este monitoreo determinó si las rajaduras eran cada vez más grandes y si hubo cambios durante el ciclo de estaciones seca y lluviosa. Generalmente la temporada de lluvias es de mayo a finales de octubre. Tres métodos se utilizaron como se muestra en la Figura 6. El primer método era simplemente tomar la medida del ancho de la rajadura con una regla en un lugar determinado. El segundo era marcar una línea perpendicular a la rajadura, hacer marcas sobre la línea, y medir la distancia entre marcas. Subgrupos diferentes del equipo de ingeniería utilizaron estos dos métodos. El tercer método consistió en pegar un calibrador para medir las rajaduras a través de la rajadura. Este último método muestra los desplazamientos transversales y laterales de la rajadura. Estos calibradores son caros, y se utiliza con menos frecuencia que los otros métodos.

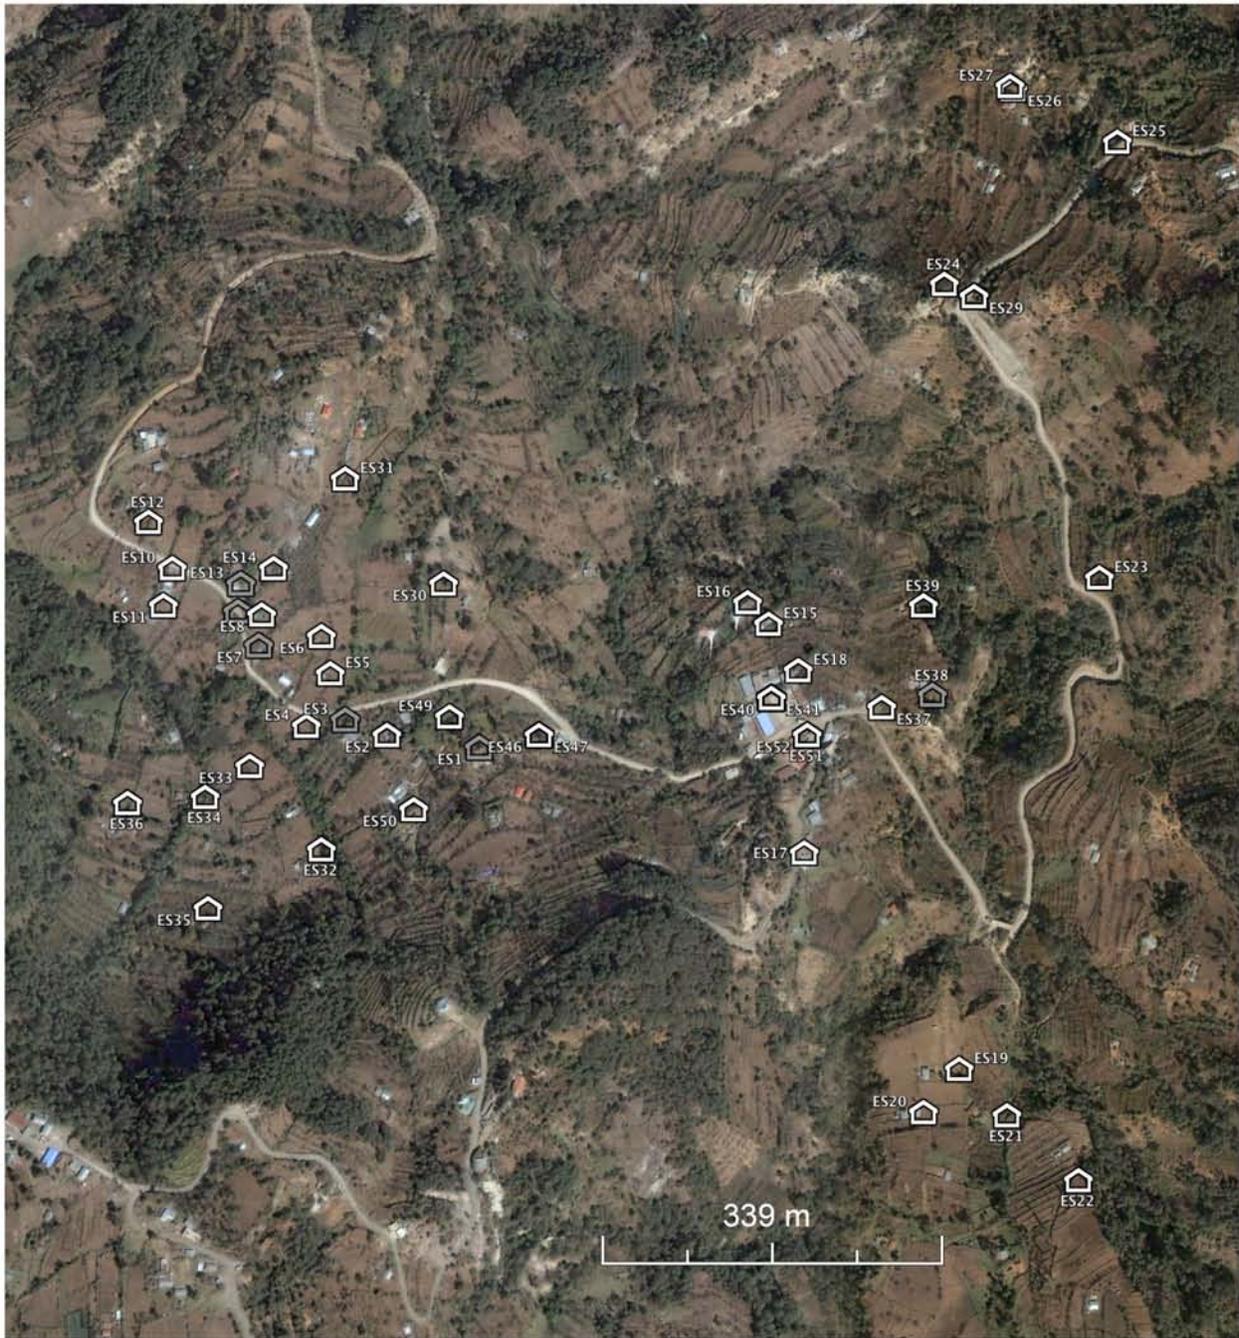
**Figura 7. Mapa de Casas Observada en Escupija. © Google Earth and Digital Globe.**

Un total de 52 casas fueron observadas por rajaduras y otros daños, como se presenta en el Anexo D. Las ubicaciones de las casas se dan a conocer en la Figura 7. La documentación de las casas observadas incluye fotos. Del total de 52 casas observadas, 38 no tenían rajaduras, y las otras 14 no tenían más de una o dos rajaduras. Ninguna de estas casas tenía daños por rajaduras que clasificaran más de 2 en la subsección del Inventario del Daño mencionada anteriormente. En las aldeas de Agel, San José Ixcaniche, y San José Nueva Esperanza, cercanas a la mina Marlin, todas las casas observadas tienen por lo menos una y usualmente múltiples rajaduras.

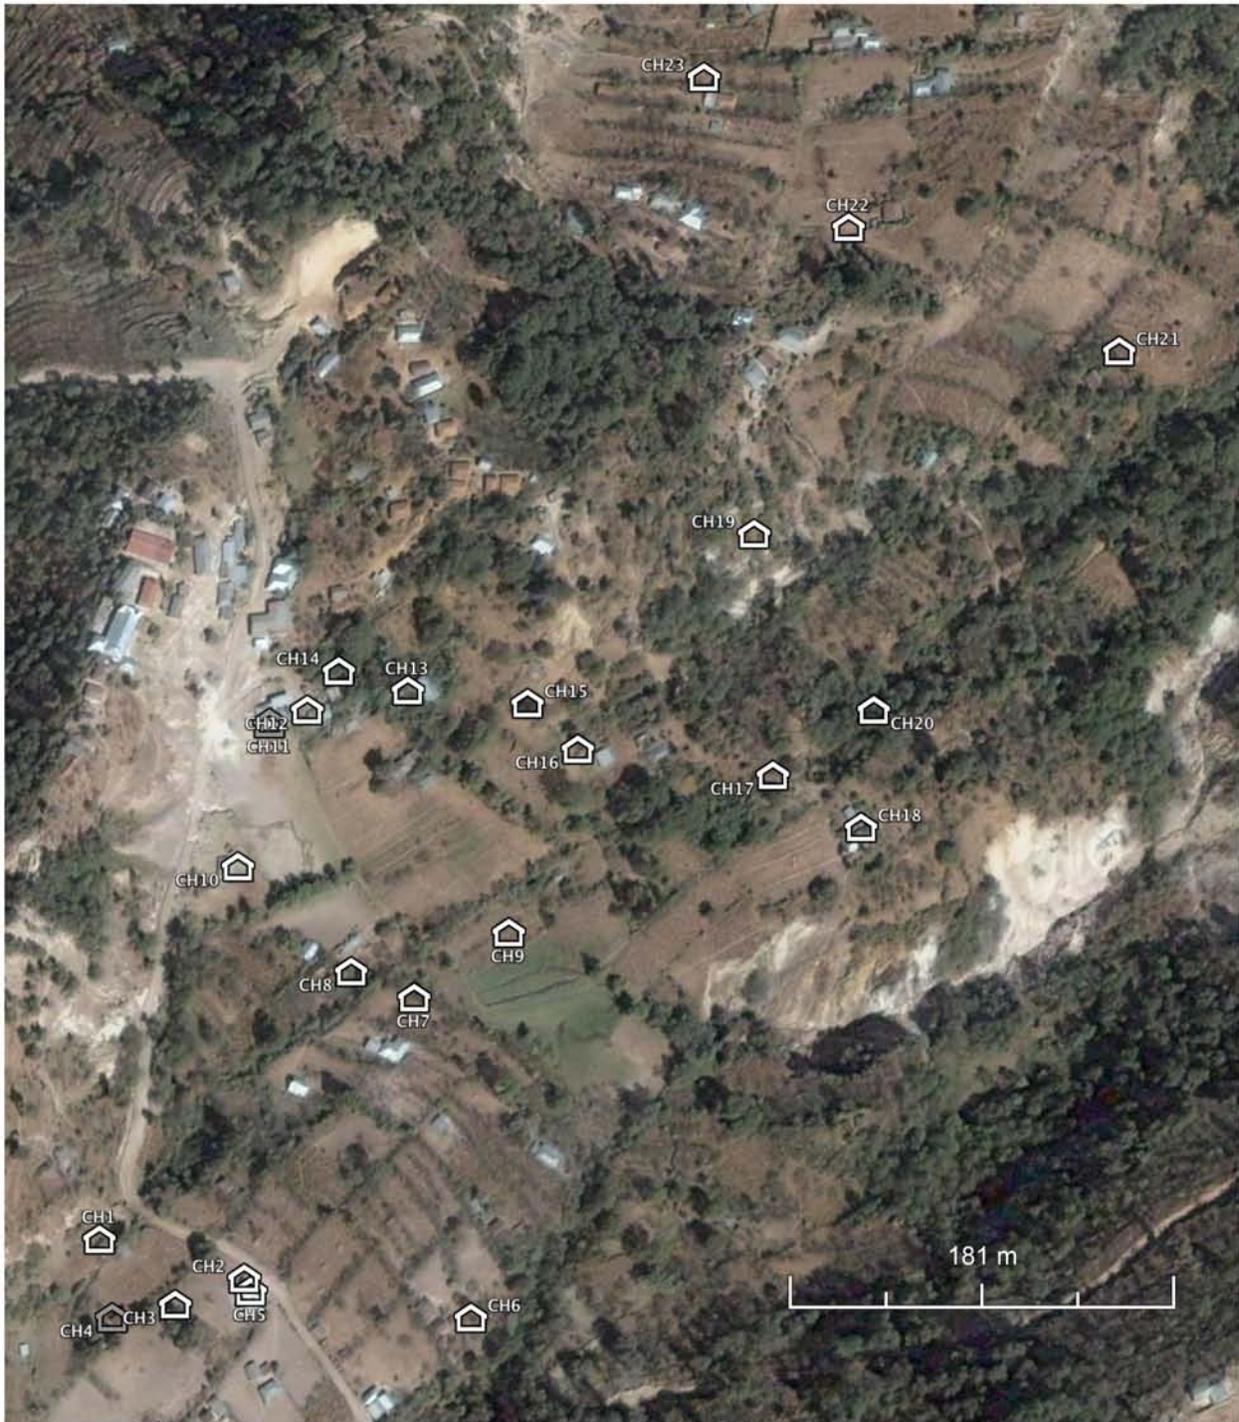
**Figura 8. Mapa de Casas Observadas en Chinguitz. © Google Earth and Digital Globe.**

Hay considerable daño a las casas en Chininguitz, pero la mayoría de este daño se localiza en un valle pequeño como se muestra en la Figura 8. El daño en Chininguitz es diferente del daño observado en las aldeas alrededor de la mina Marlin. Es el resultado de movimientos masivos de la tierra. En la Figura 8, el área blanca es un escarpe de derrumbe, y el área ancha del suelo, de color más

claro que se hace más grande desde la izquierda inferior hasta la derecha superior, es tierra inestable y movediza. Existen extensas fracturas en la zona que se extienden cientos de metros, incluyendo una un poco a la izquierda de la casa CH6 y otra en la esquina al derecho inferior de la imagen.

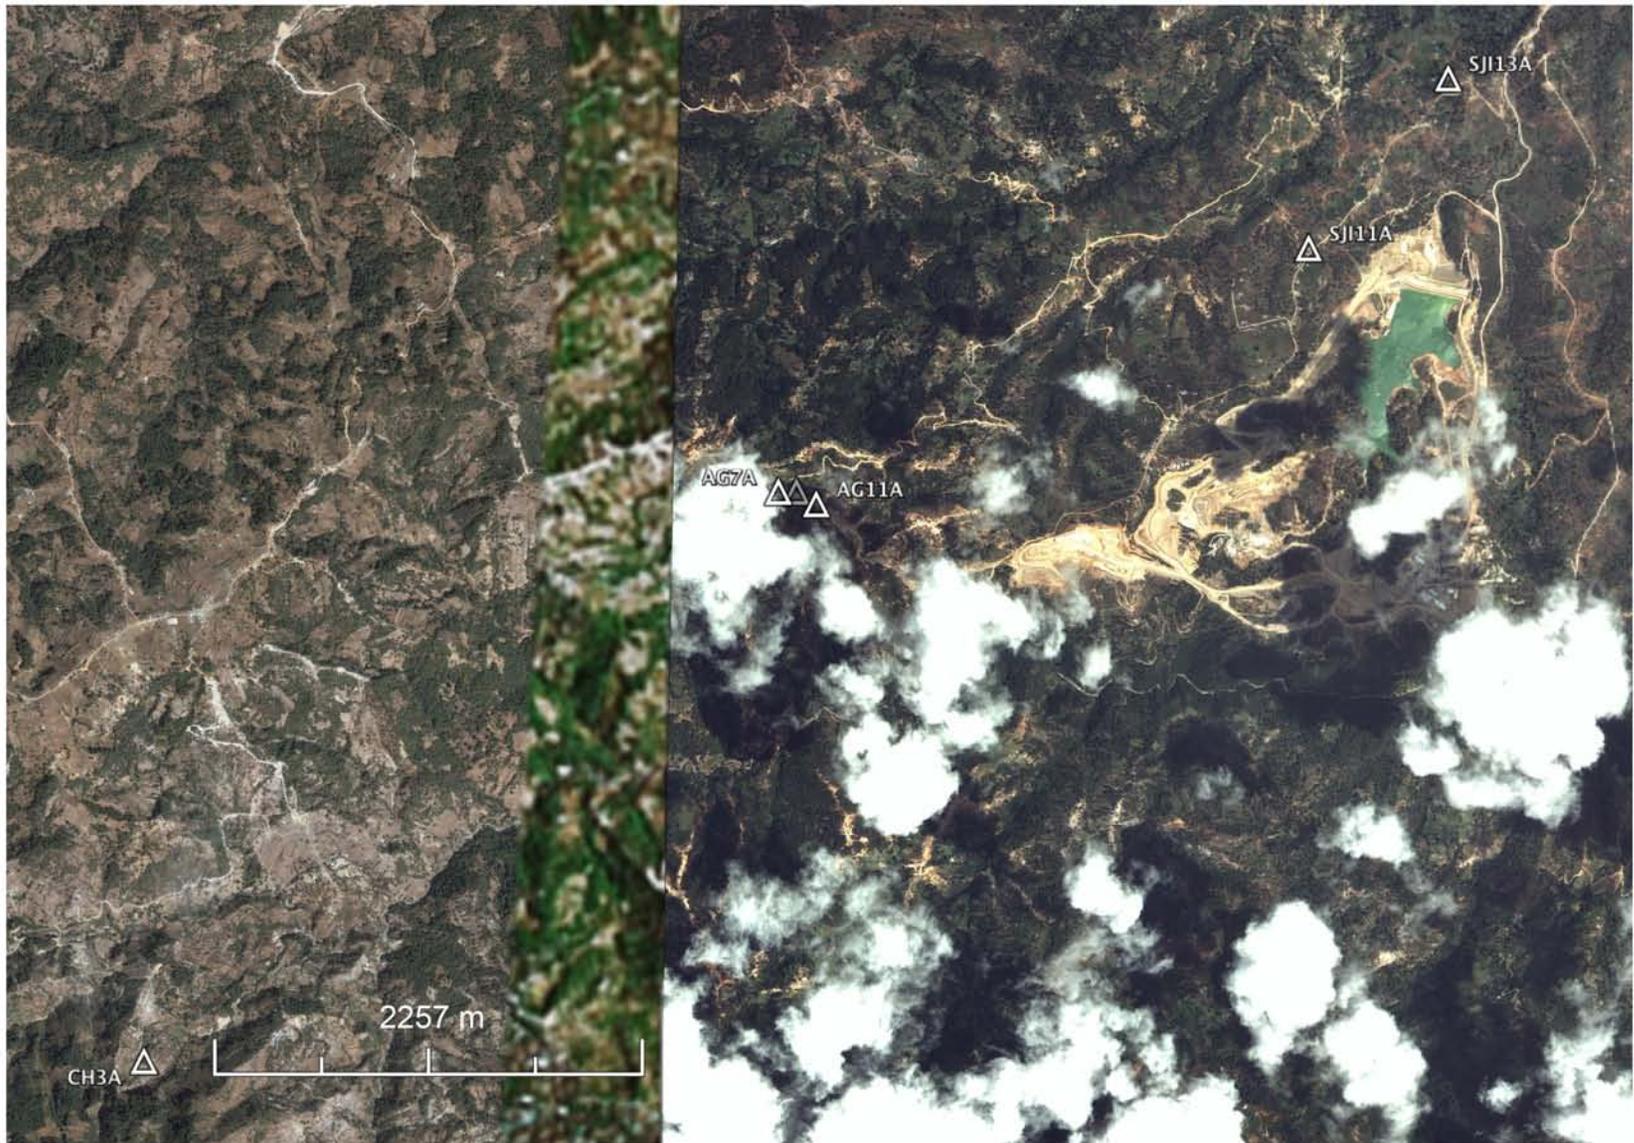
Figura 10. Ubicaciones de Muestras del Suelo. © Google Earth, Digital Globe, TerraMetrics, and GeoEye.

Siete muestras de suelo fueron recolectadas en las aldeas alrededor de la mina Marlin en las ubicaciones señaladas en la Figura 10. Las muestras fueron recolectadas a una profundidad de aproximadamente 15 centímetros. Seis

muestras fueron recolectadas en los sitios de construcción de las casas dañadas en las aldeas de Agel, San José Ixcaniche, y San José Nueva Esperanza. Para la comparación, una muestra fue recolectada en la aldea control Chininguitz. Se recolectó una segunda muestra en Chininguitz, pero esta muestra no contenía el volumen suficiente del suelo para las pruebas requeridas, por lo tanto no fue sometida a pruebas de laboratorio. Inmediatamente después de la recolección de la muestras, fueron selladas en bolsas herméticas y cada bolsa fue etiquetada con un número de muestra y con la fecha del muestreo. Las muestras fueron almacenadas a una temperatura ambiente hasta la entrega al laboratorio de prueba, tres días después.

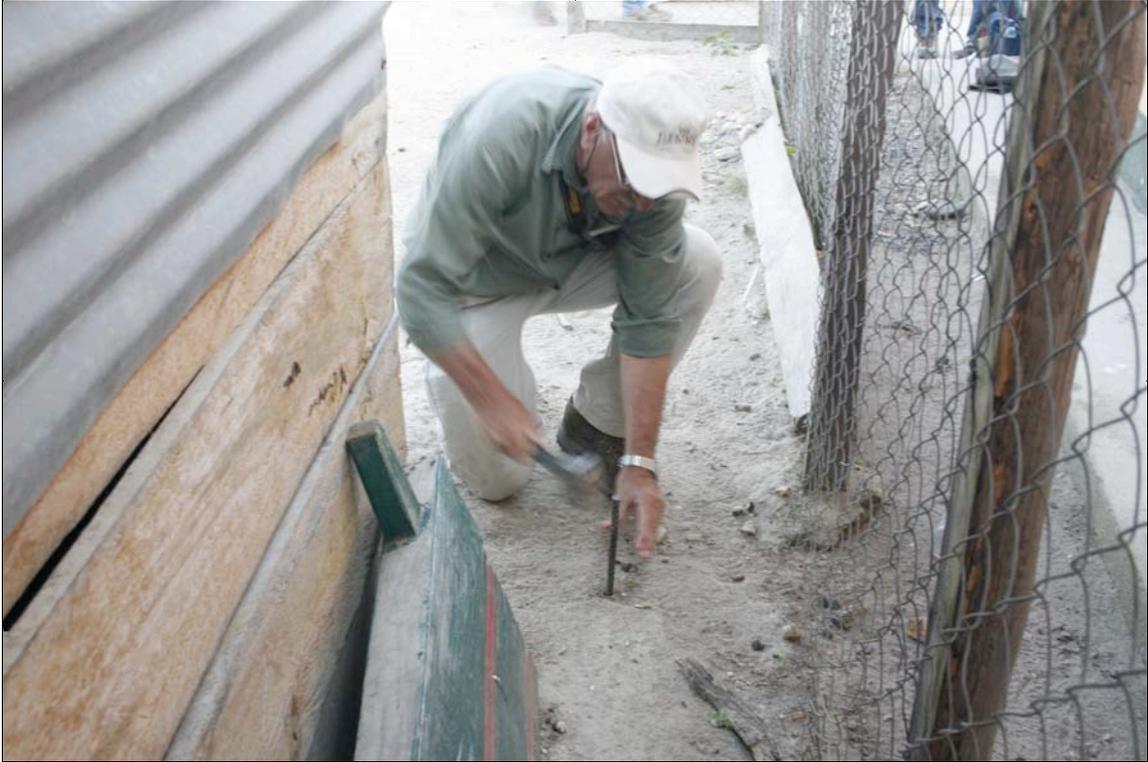
**Figura 11 Prueba de Campo de Densidad del Suelo**

Además de la prueba de laboratorio, una prueba simplificada de densidad de campo determinó la densidad relativa del suelo. La prueba consistió en enterrar una barra de hierro de 10 milímetros de diámetro en el suelo, golpeándola con un martillo de 2.5 kilogramos. Ver Figura 11. El número de golpes requeridos para penetrar a una profundidad dada fue registrado, Ver la última columna del Cuadro 4. La prueba no da los resultados cuantitativos, pero indica generalmente la densidad relativa del suelo en las varias ubicaciones.

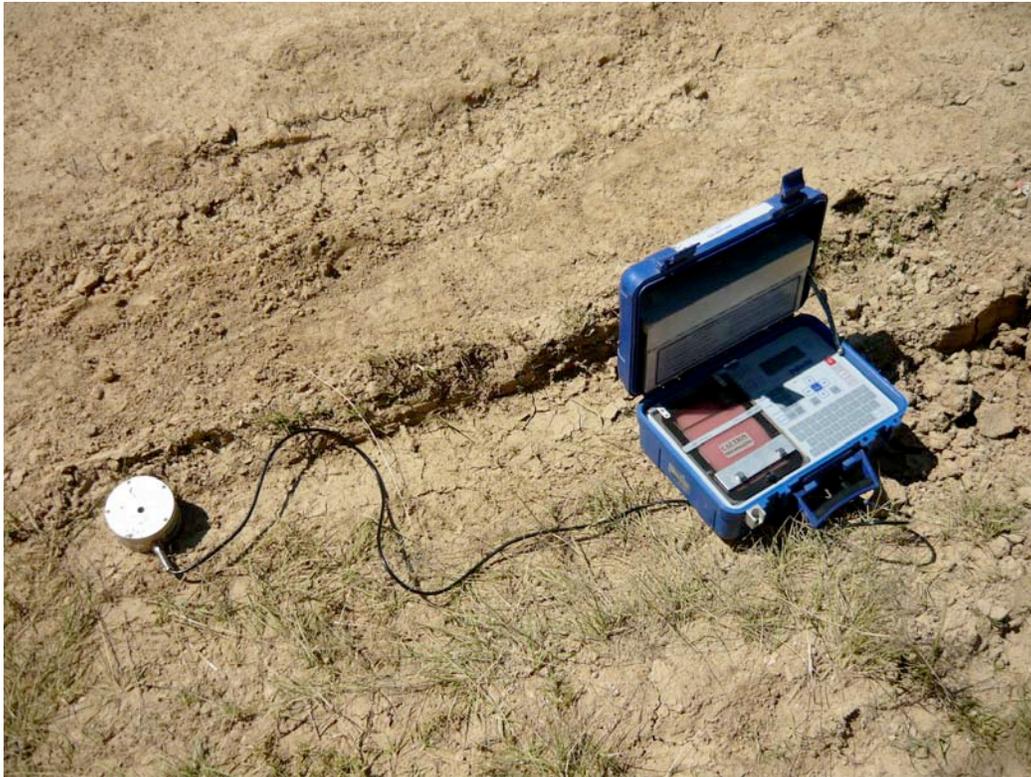
**Figura 12a Blastmate III (Sensor a la Izquierda, Registrador al Derecho)**

Las vibraciones de vehículos fueron monitoreadas usando un camión de volcar de tres ejes marca Ford, modelo Aeromax L9000, el mismo se monitoreó sin carga y con carga; los resultados se muestran en la Figura 12. El peso del

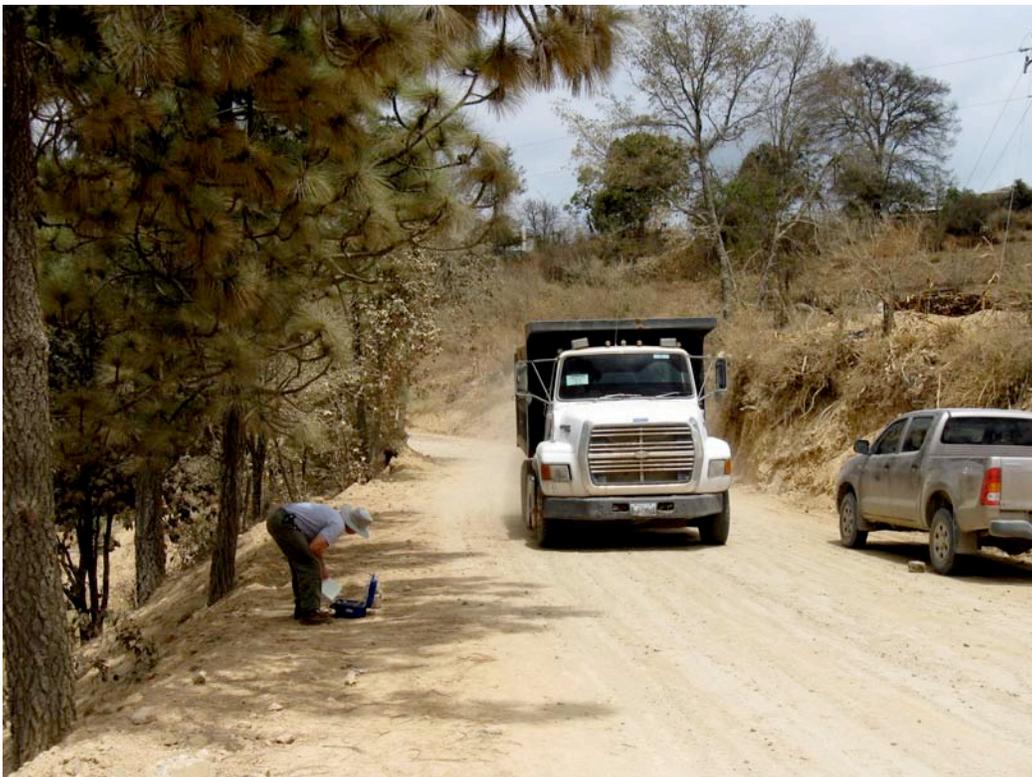
**Figura 12b Monitoreo de Vibraciones de Vehiculos**

camión descargado es de 13,600 kilogramos, y la capacidad máxima del camión cargado es aproximadamente de 27,300 kilogramos. Este camión es más pequeño que los camiones más grandes que fueron observados en el camino, que fueron los camiones de cisterna de combustibles. El camión pasó el Blastmate III a varias velocidades de hasta 50 kilómetros por hora.
